*Översiktlig miljöteknisk
markundersökning inom Möckelns
sågverk, Älmhults kommun*

Uppdragsnummer: 230702

2011-09-26

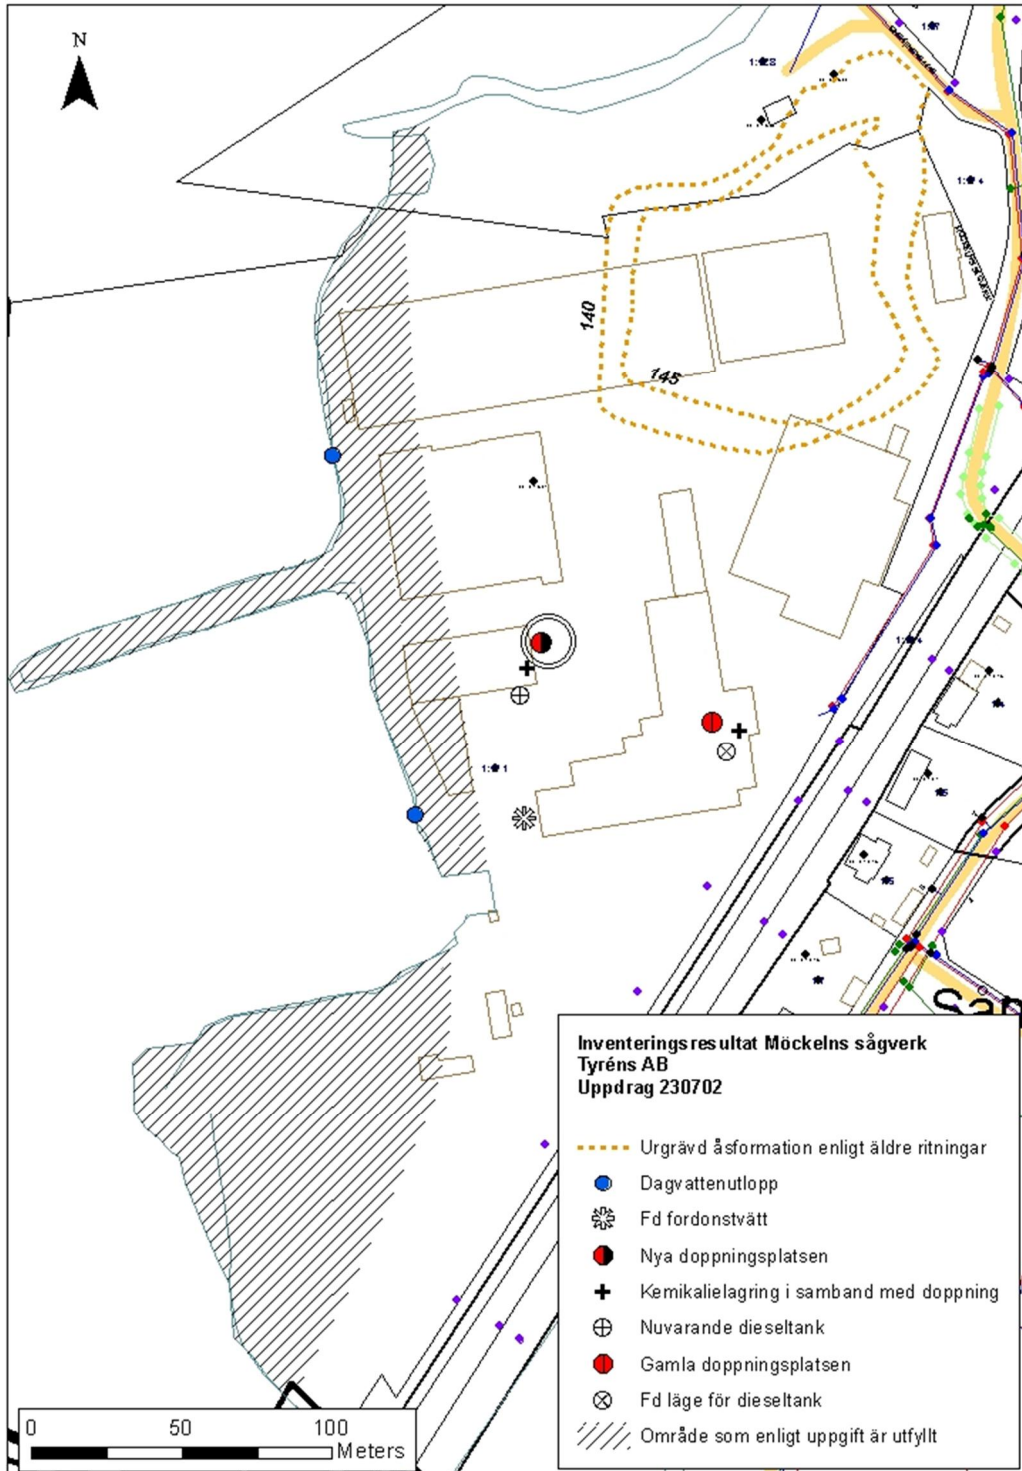
Figur 3. Plan där inventeringsresultat avseende verksamheter/processer samt uppgifter som framkommit vid platsbesöket har markerats.

Andra tänkbara föroreningskällor till mark och grundvatten är spill/utsläpp vid dieseltankar, kemikalieförråd, kranar och från fordonstvätten, se figur 3.

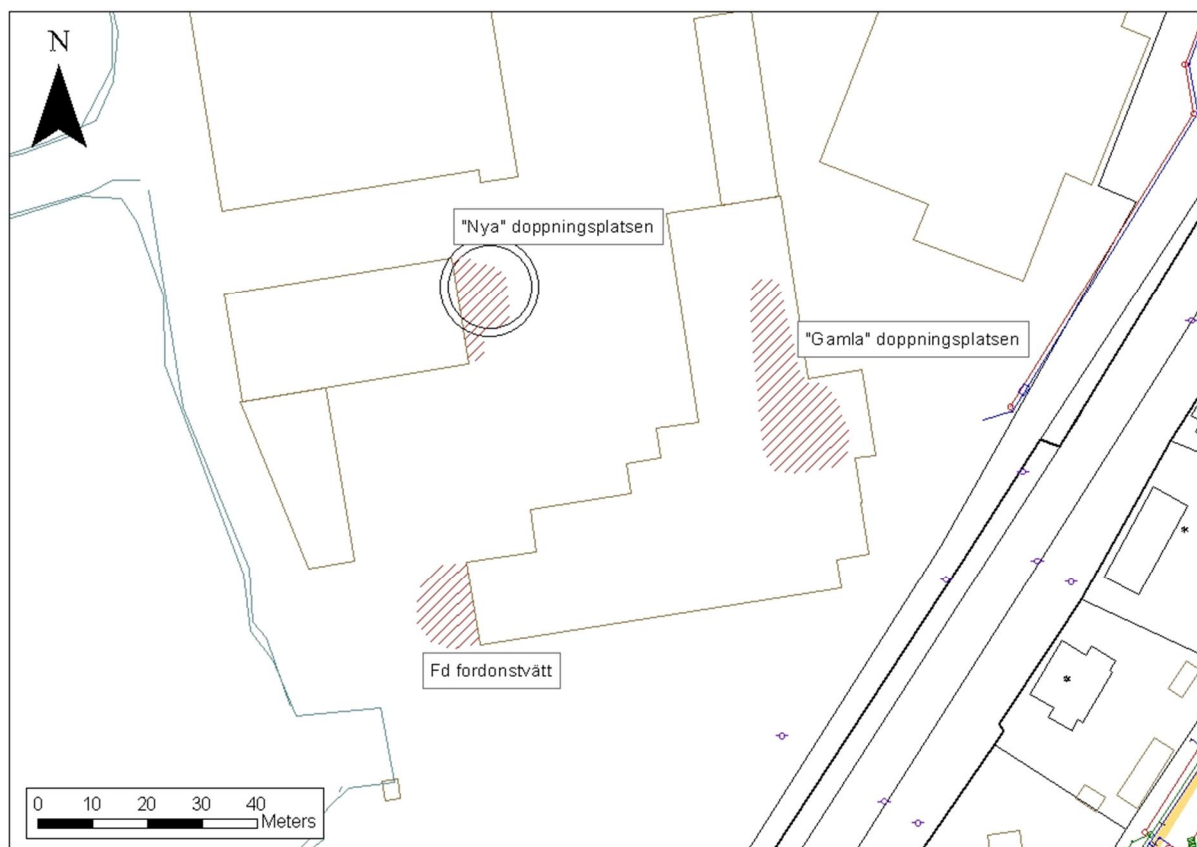
Figur 6. Bedömd utbredning av riskområden för markföroreningar inom Möckelns sågverk.

Baserat på resultat från utförd undersökning har markföroreningar över Naturvårdsverkets generella riktvärden uppmätts inom två delområden av sågverksområdet; vid den "gamla" doppningsplatsen och vid den fd fordonstvätten. Det är bara vid den "gamla" doppningsplatsen som halter uppmätts i halter över Naturvårdverkets generella riktvärden för mindre känslig markanvändning. Vidare tyder resultaten på att en dioxinförorening kan finnas i marken vid den "nya" doppningsplatsen. Av gjorda undersökningar kan inte utbredningen av påträffade markföroreningar avgränsas.

Resultat av utförd undersökning visar att dioxin förekommer i marken vid den "gamla" doppningsplatsen (punkt 5 och 6), som ligger inne i byggnaden för sågning och råsortering. Då undersökningspunkterna ligger några meter från platsen för doppningskaret och markområdet för den fd kedjedopningen, kan det inte uteslutas att högre dioxinhalter än de som uppmätts vid denna undersökning kan förekomma. Enligt uppgift ska jorden vid den "gamla" doppningsplatsen ha grävts ur i samband med till- och ombyggnaden av såghuset, men det kan inte uteslutas att förorenad jord finns kvar. I figur 6 framgår ett bedömt riskområde för markföroreningar (främst dioxin) vid den "gamla" doppningsplatsen.
