ÖVERSIKTLIG GEOTEKNISK UNDERSÖKNING FÖR EXPLOATERINGSOMRÅDE

NORR OM NORRA RINGVÄGEN, ÄLMHULTS KOMMUN

SLUTRAPPORT
2012-09-14

Uppdrag: 242847

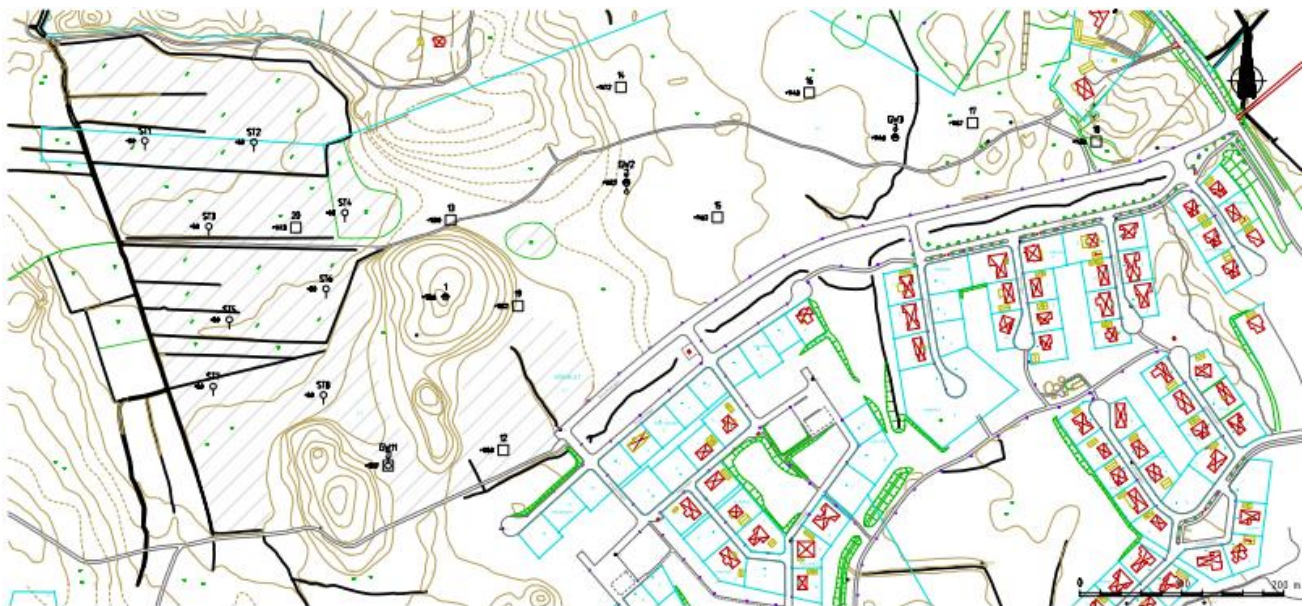
Bild 1, Visar utförda undersökningar. Skrafferade områden till vänster inom bilden markerar område med torv och är resultat bl.a. från sticksondering. Fyrkantiga rutor markerar läget för provgropar. Siffror till vänster om ruta är nivå på markytan vid provgropen från inmätning utförd av Tyréns AB och texten ovan fyrkanten är ID-numret för respektive provgrop (se bilaga 1). Runda cirklar markerar JB-sondering samt sticksondering. Som ritunderlag har situationsplan använts erhållen av beställaren.

Inom västra delen av undersökt område utgörs jordprofilen av torv som varierar mellan 0,5-2,0 meter mäktig (se sammanhängande skraffering till vänster i bild 1 samt ritning i R/Geo). Torven mäktighet ökar mot väster. Torven underlagras av mer sorterad och finkornigare friktionsjord som finsand och mellansand. I provgrop 20 och provgrop 11 underlagras torven av finsand vilken i provgrop 20 övergår till en mellansand till undersökt djup om 3.3 meter under markytan.
