ÖVERSIKTLIGT PLANERINGSUNDERLAG/GEOTEKNIK  
NORRA RINGVÄGENS FÖRLÄNGNING, KLÖXHULT

2019-05-06

UPPDRAG 288808, Geoteknisk undersökning Norra Ringvägens förlängning

Titel på rapport: Översiktligt planeringsunderlag/Geoteknik – Norra Ringvägens förlängning, Klöxhult

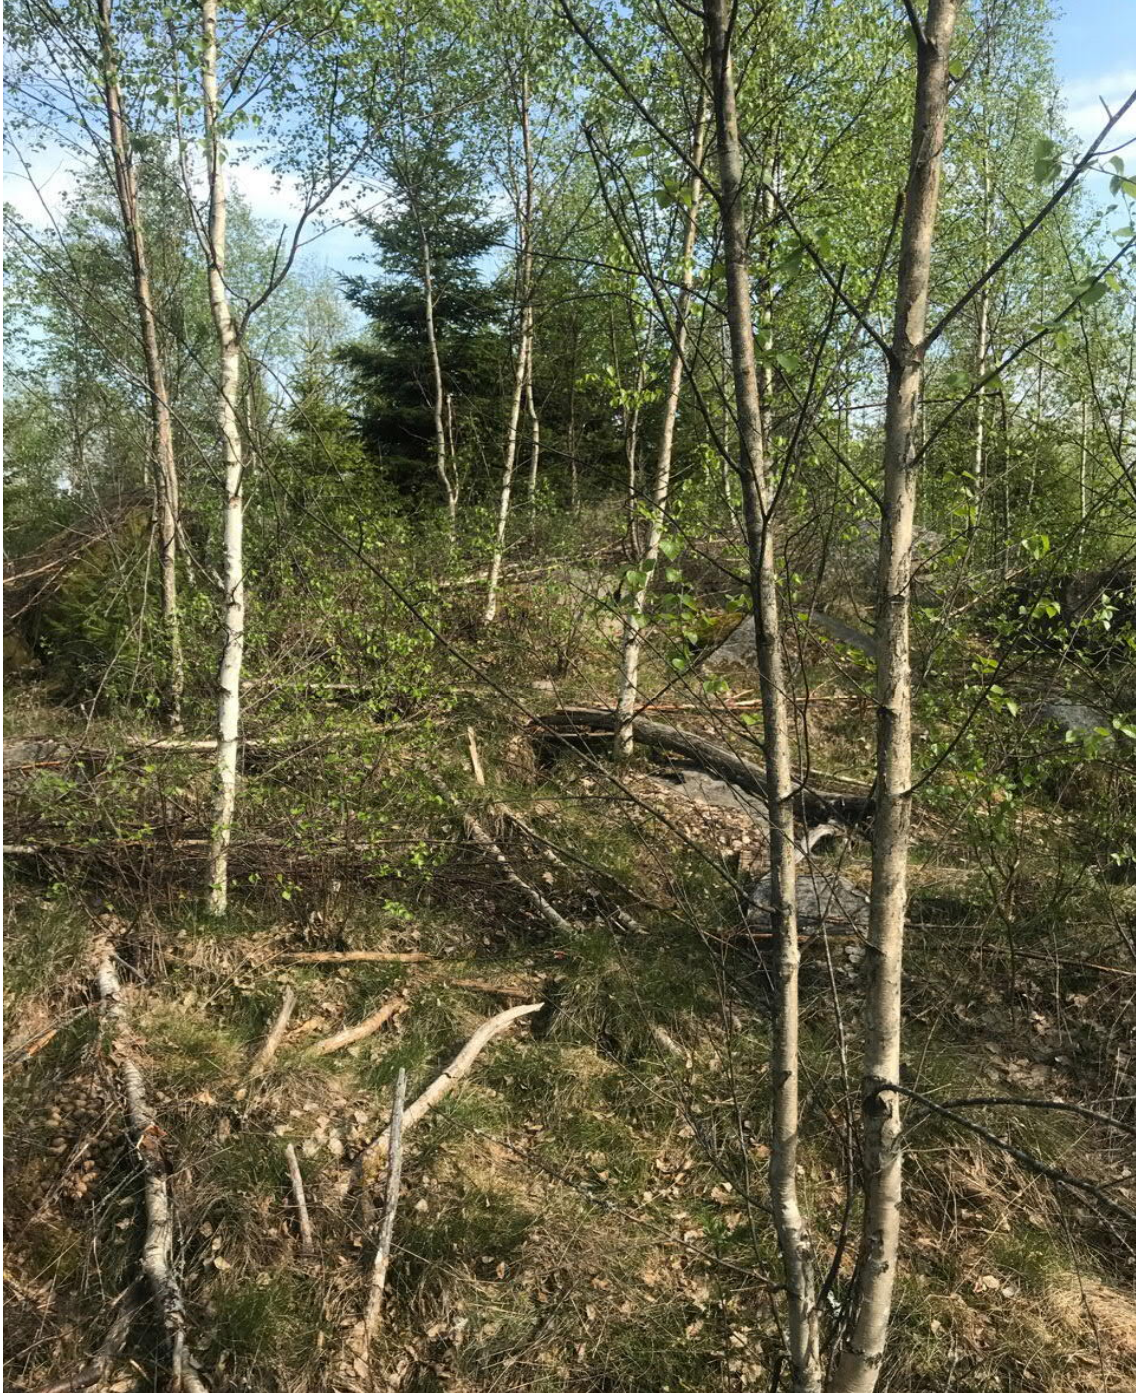
Utförd kartering visar att området till stora delar består överst av mulljord och/eller torv som underlagras morän som ställvis är storblockig. Större block förekommer i markytan främst i sydvästra delen av undersökningsområdet, figur 8.

Figur 8 – Visar exempel på stora ytnära block. Bild tagen mot öster.

Schaktbarheten i de områden där stora block har påträffats är svår att bedöma med dagens underlag. Högst sannolikt påträffas även större block djupare i jordprofilen vilket vid framtida exploatering, exempelvis schaktarbeten för VA-ledningar, kan medföra sprängning.

För att bedöma schaktbarheten rekommenderas, till senare del av planeringsarbetet, en kompletterande fältundersökning med grävmaskin och provgropar.

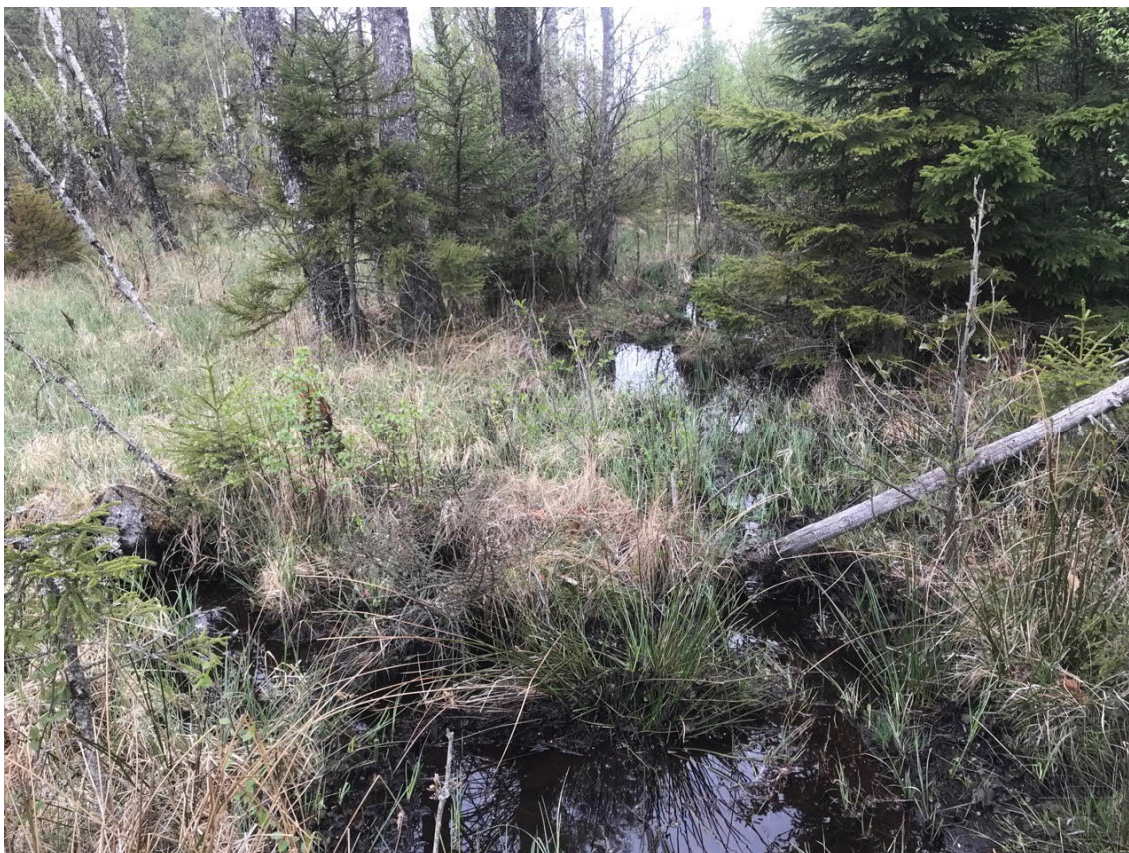
Vid de påträffade torvområdena observerades grundvattnet stå nära eller vid markytan, se figur 9.

Figur 5 – Påträffat våtmarks- torvområde i det sydöstra delen av undersökt område nära Vena mosse med stående ytvatten.

Vid torvområdena observerades grundvattennivån nära markytan. Vid exploatering av dessa områden kan därför markhöjning och terrassering bli aktuellt alternativt dikningsarbeten för att avsänka grundvattnet.

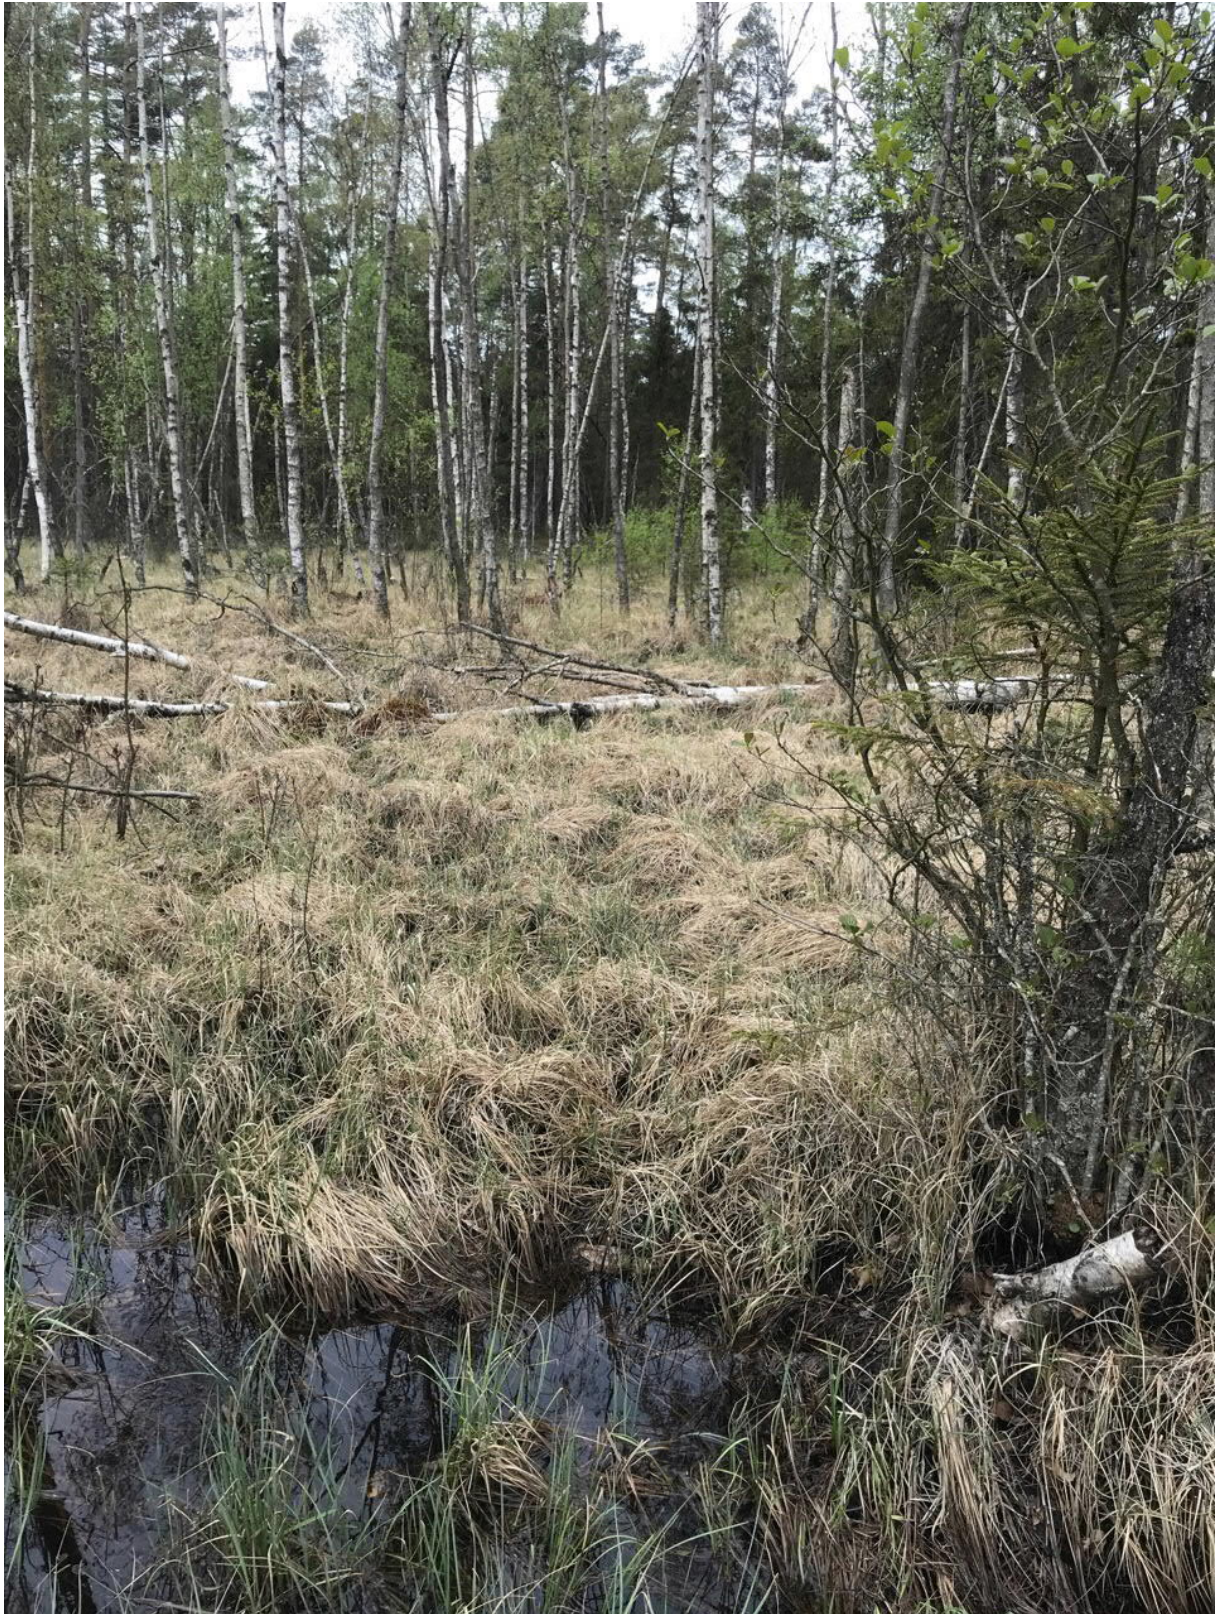
Figur 1- Torvområde med grundvattnet stående i markytan. Fotot taget i norra delen av undersökningsområdet i västlig riktning.

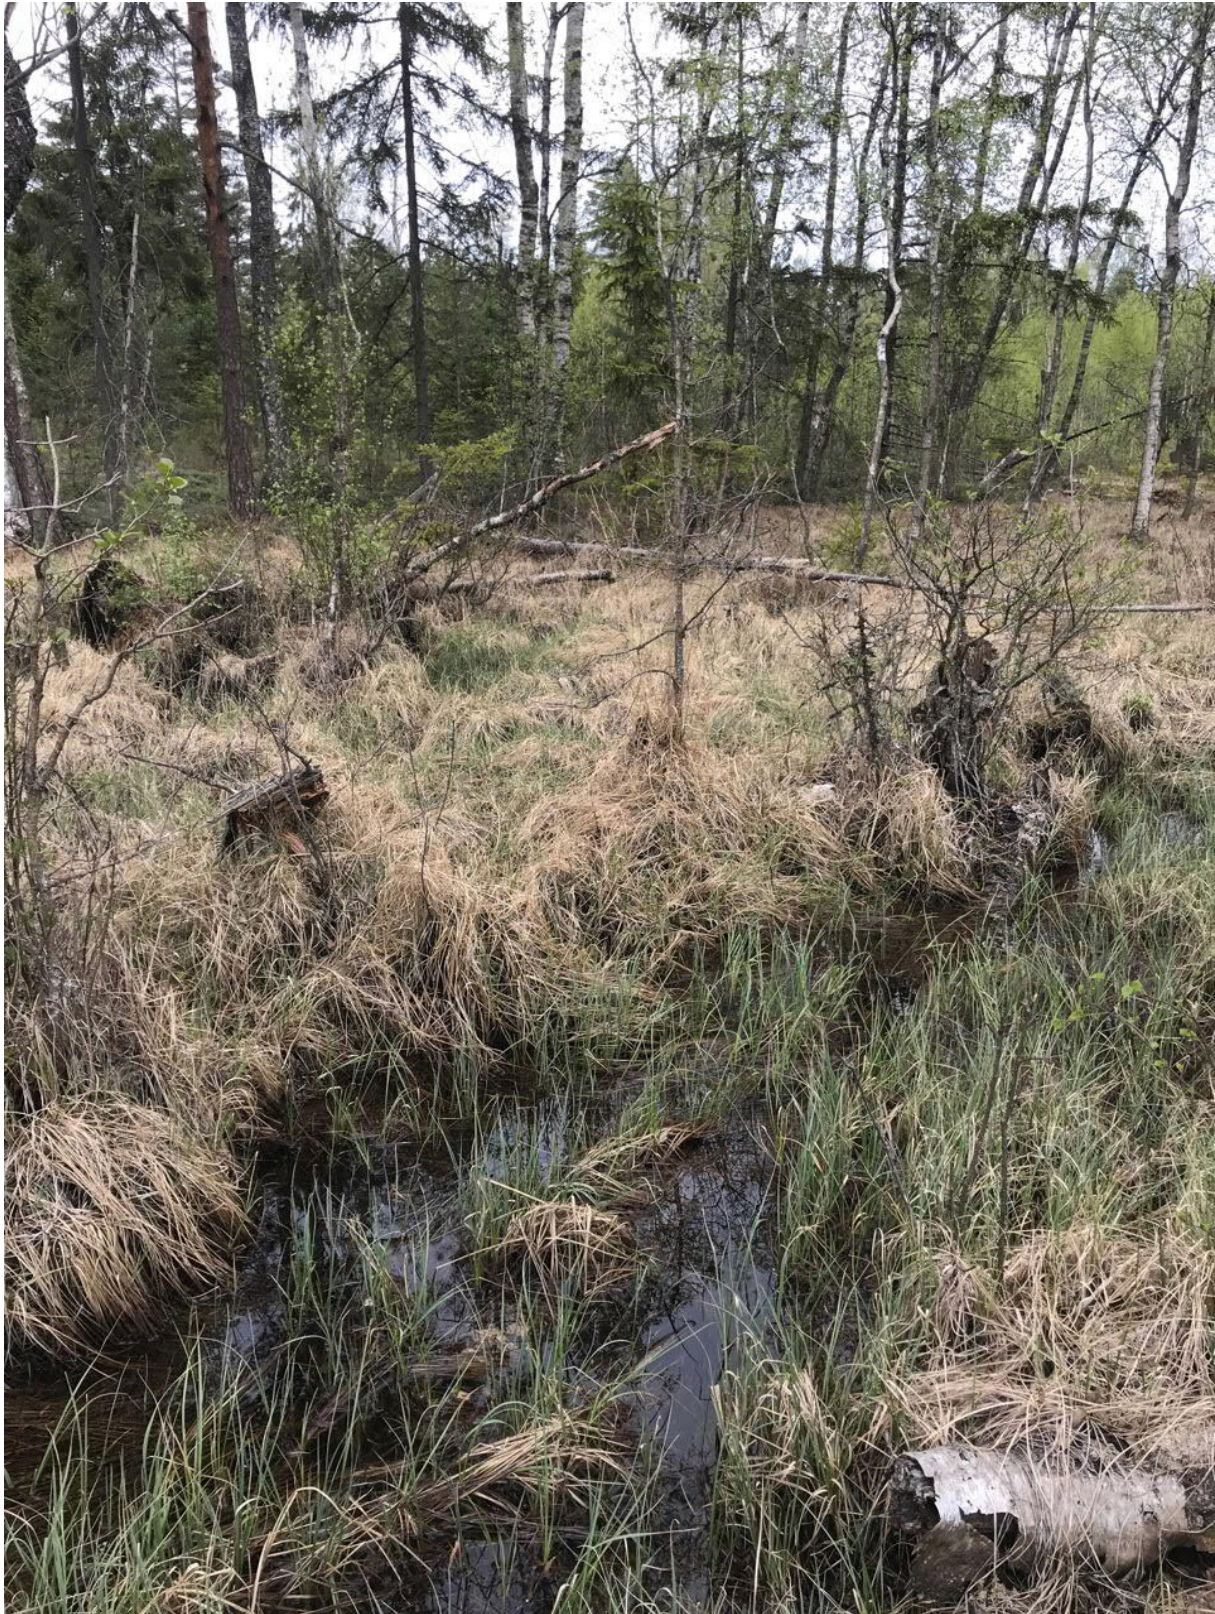
Figur 2 – Torvområde med grundvattnet stående i markytan. Fotot taget i norra delen av undersökningsområdet i nordvästlig riktning.

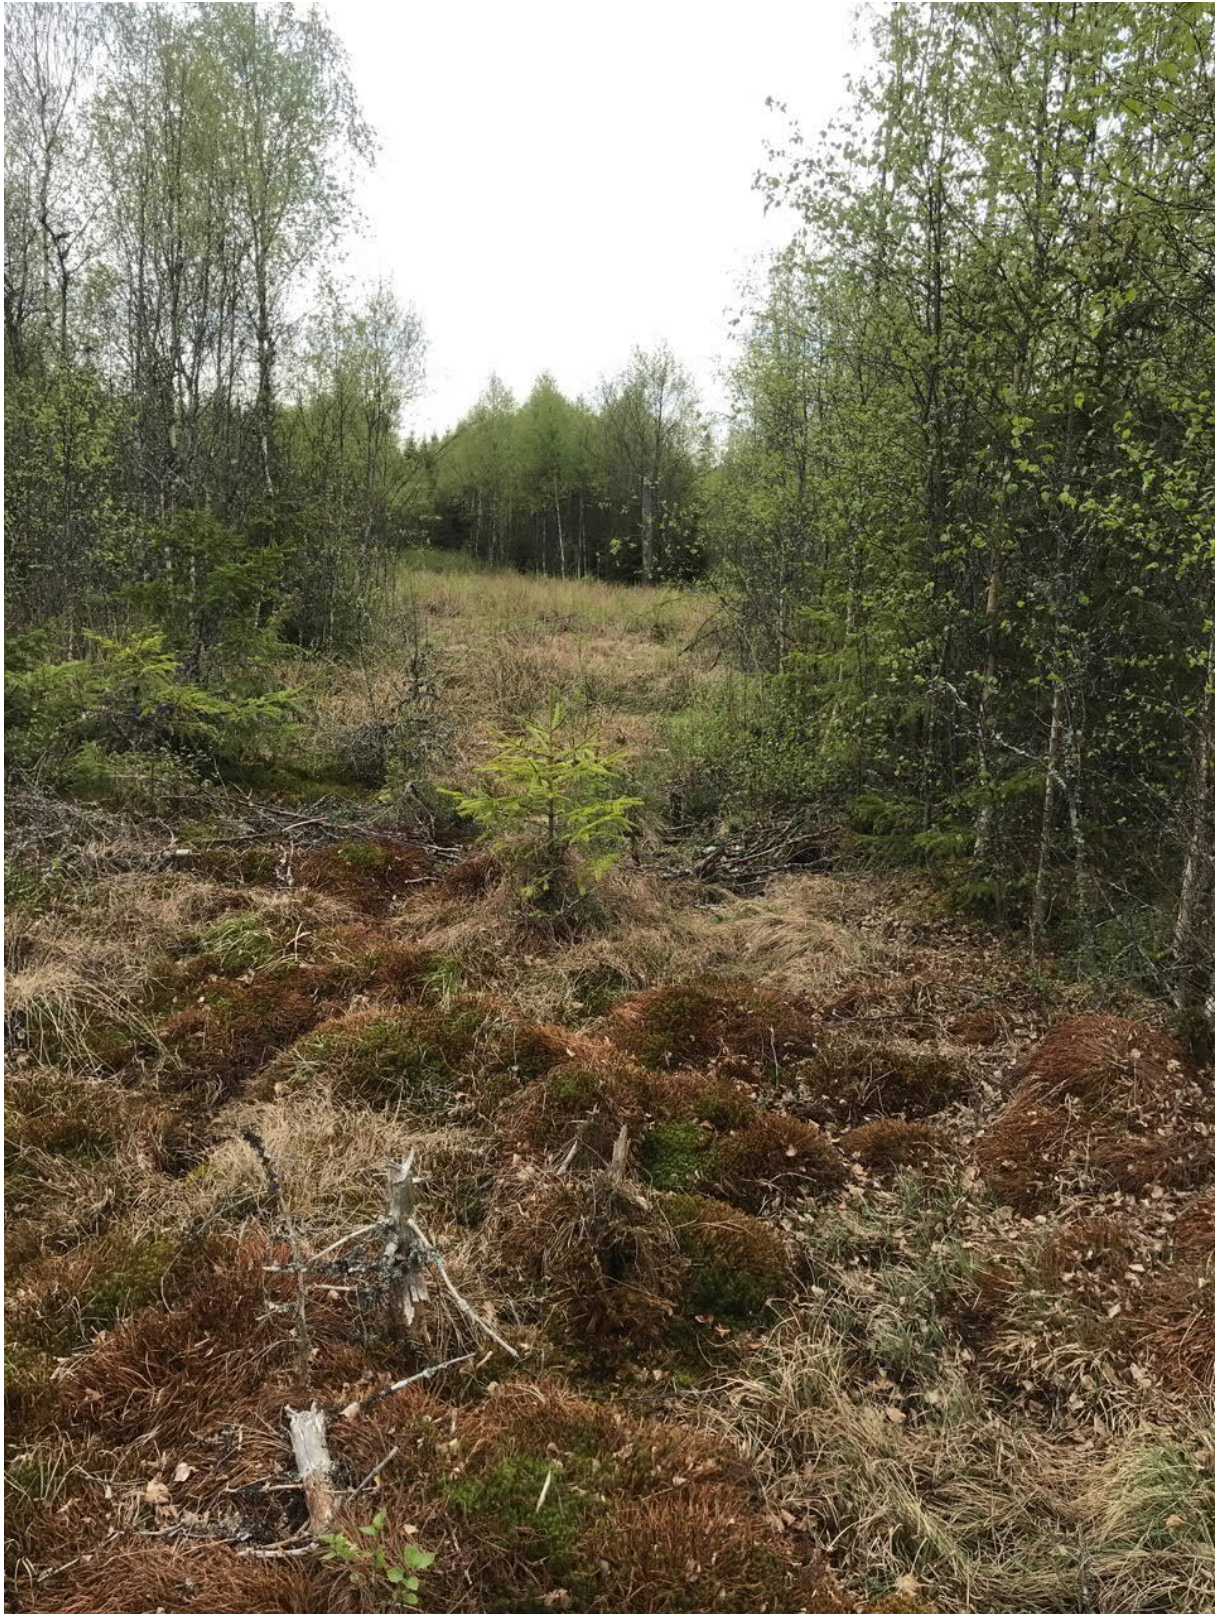
Figur 4 – Svagt kuperat område med vatten nära ytan. Fotot taget i den östra delen av undersökningsområdet som löper från öst till väst. Fotot taget i sydlig riktning.

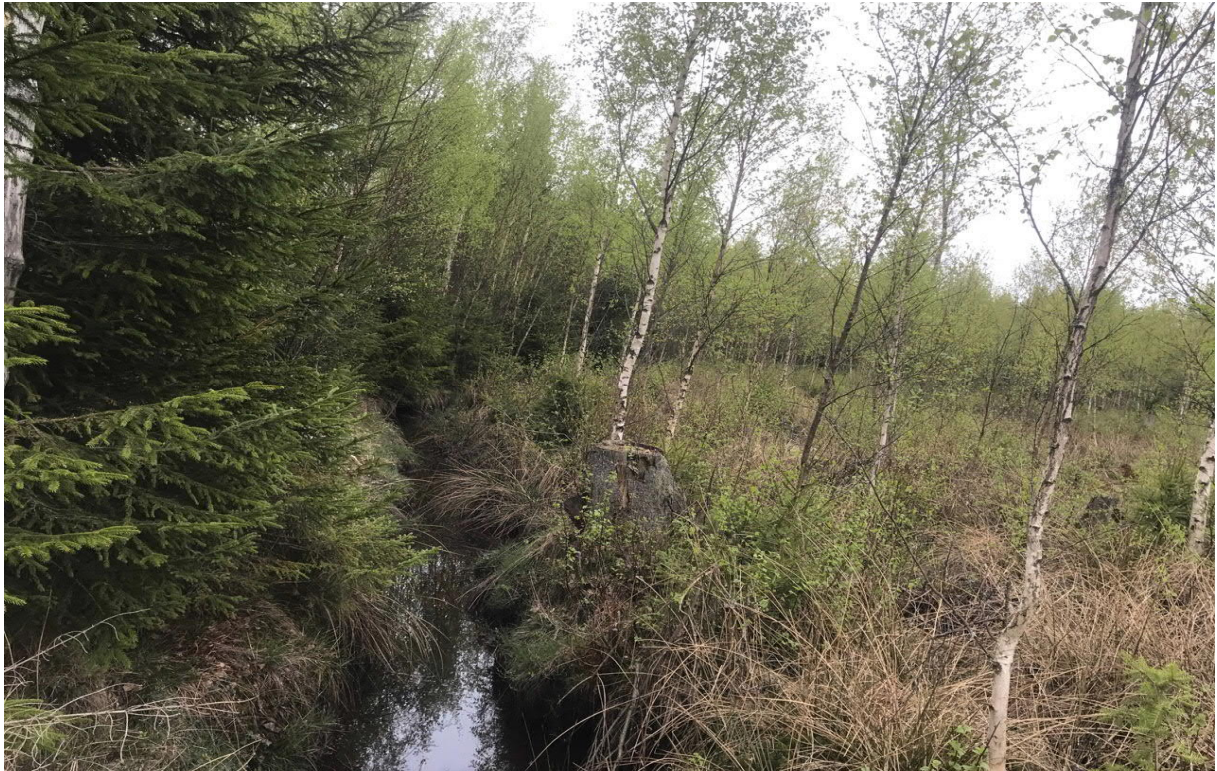
Figur 5 - Undersökningsområde nära ett dike och med ställvis vatten nära ytan. Fotot taget i den östra delen av undersökningsområdet som löper från öst till väst. Fotot taget i västlig riktning.

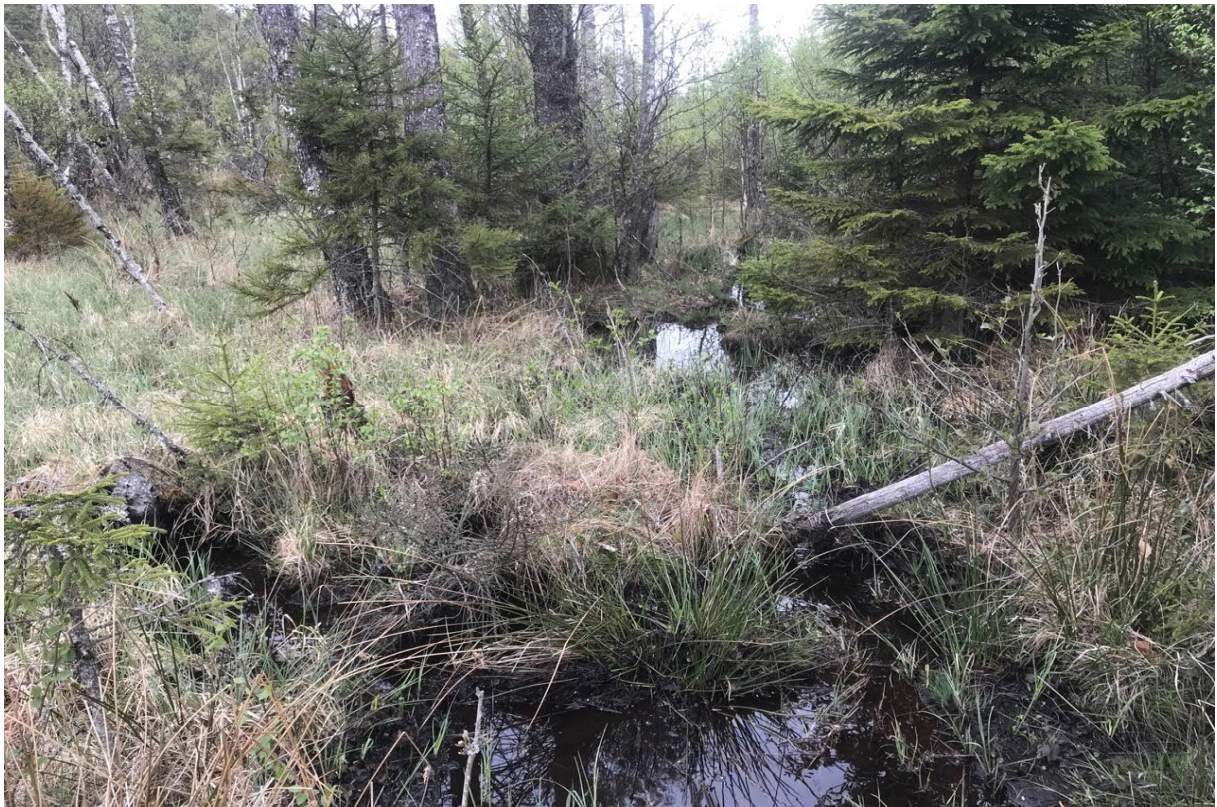
Figur 6 - Torvområde med grundvattnet stående i markytan. Fotot taget i sydöstra hörnet av Vena mosse i östlig riktning.

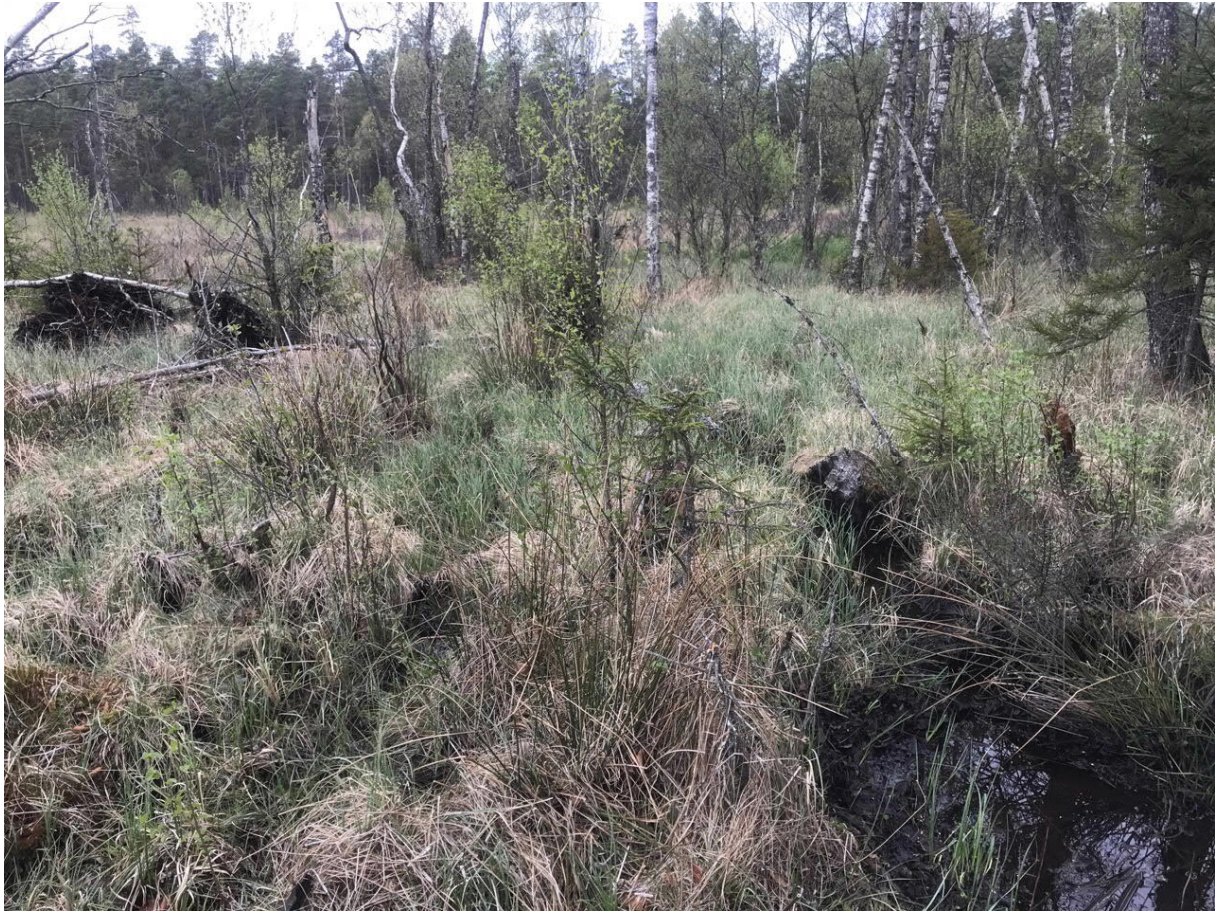
Figur 7 – Torvområde med grundvattnet stående i markytan. Fotot taget i sydöstra hörnet av Vena mosse i nordlig riktning.

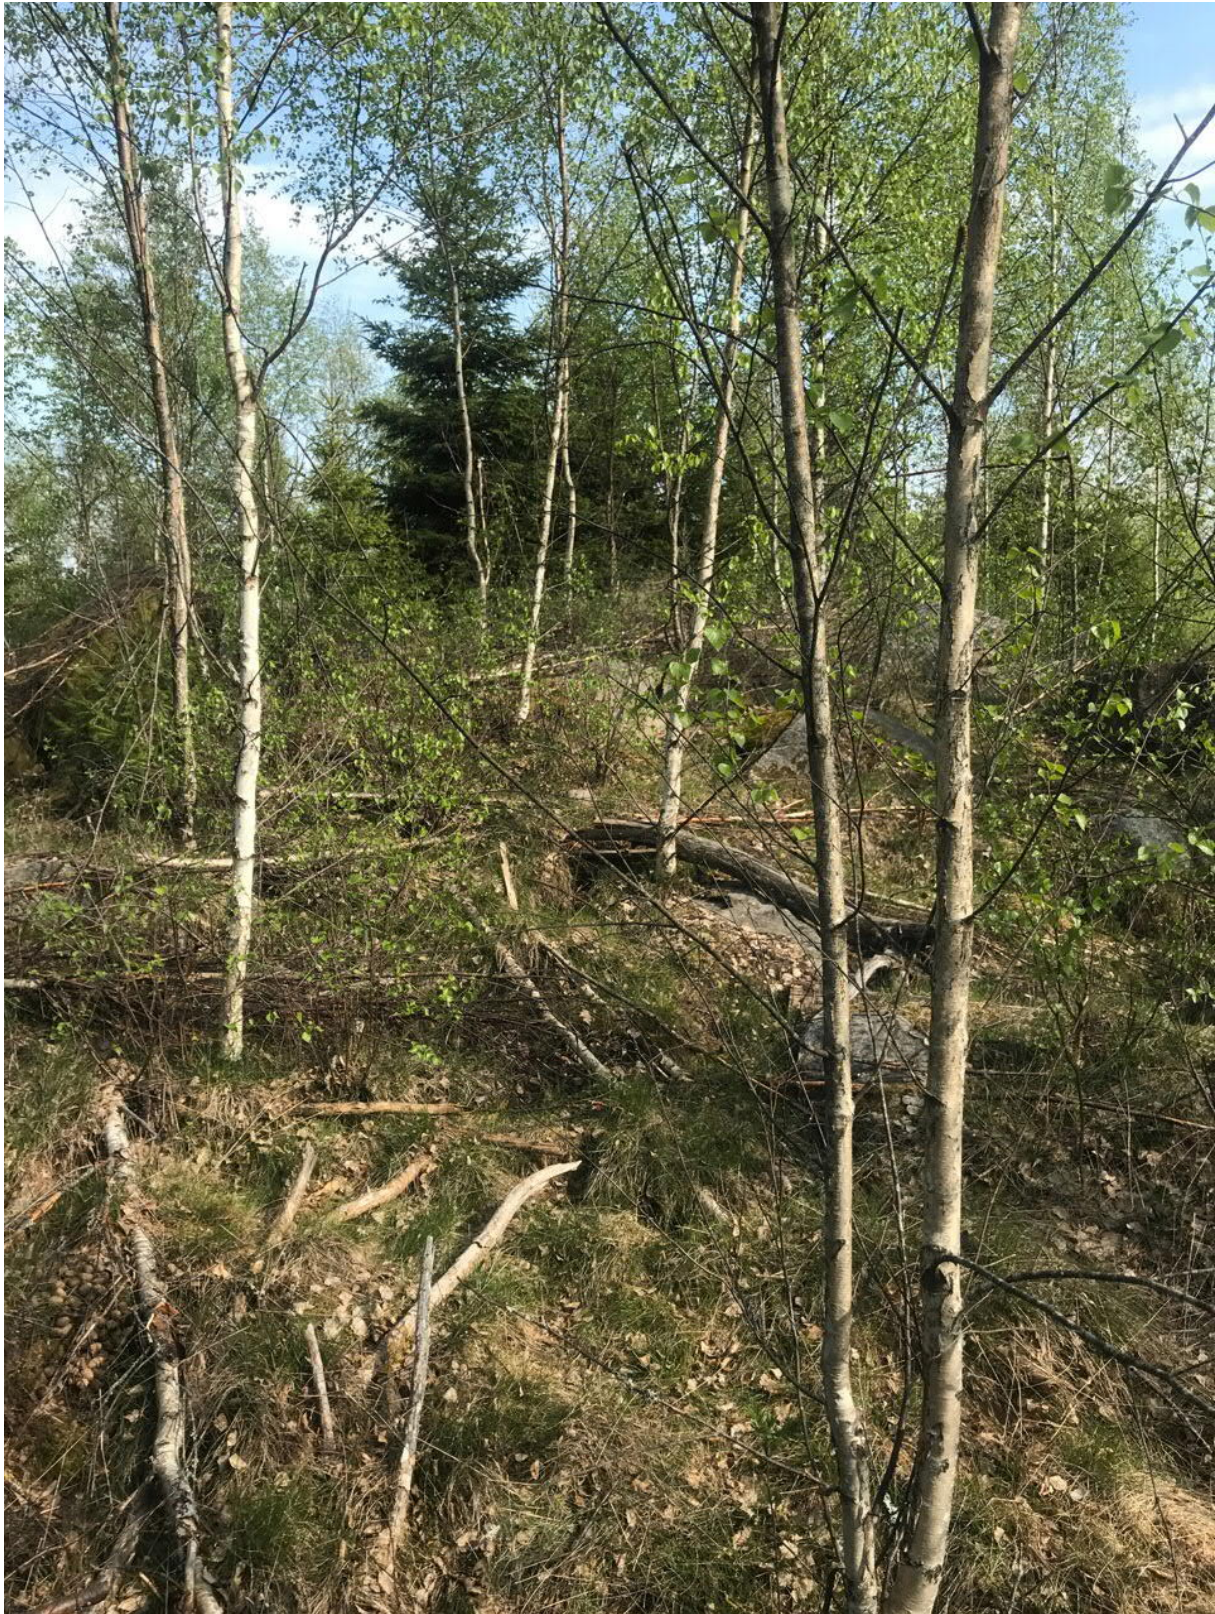
Figur 8 – Exempel på kuperat stor blockigt terräng i den västra delen av undersökningsområdet som löper från öst till väst. Foto taget i östlig riktning.

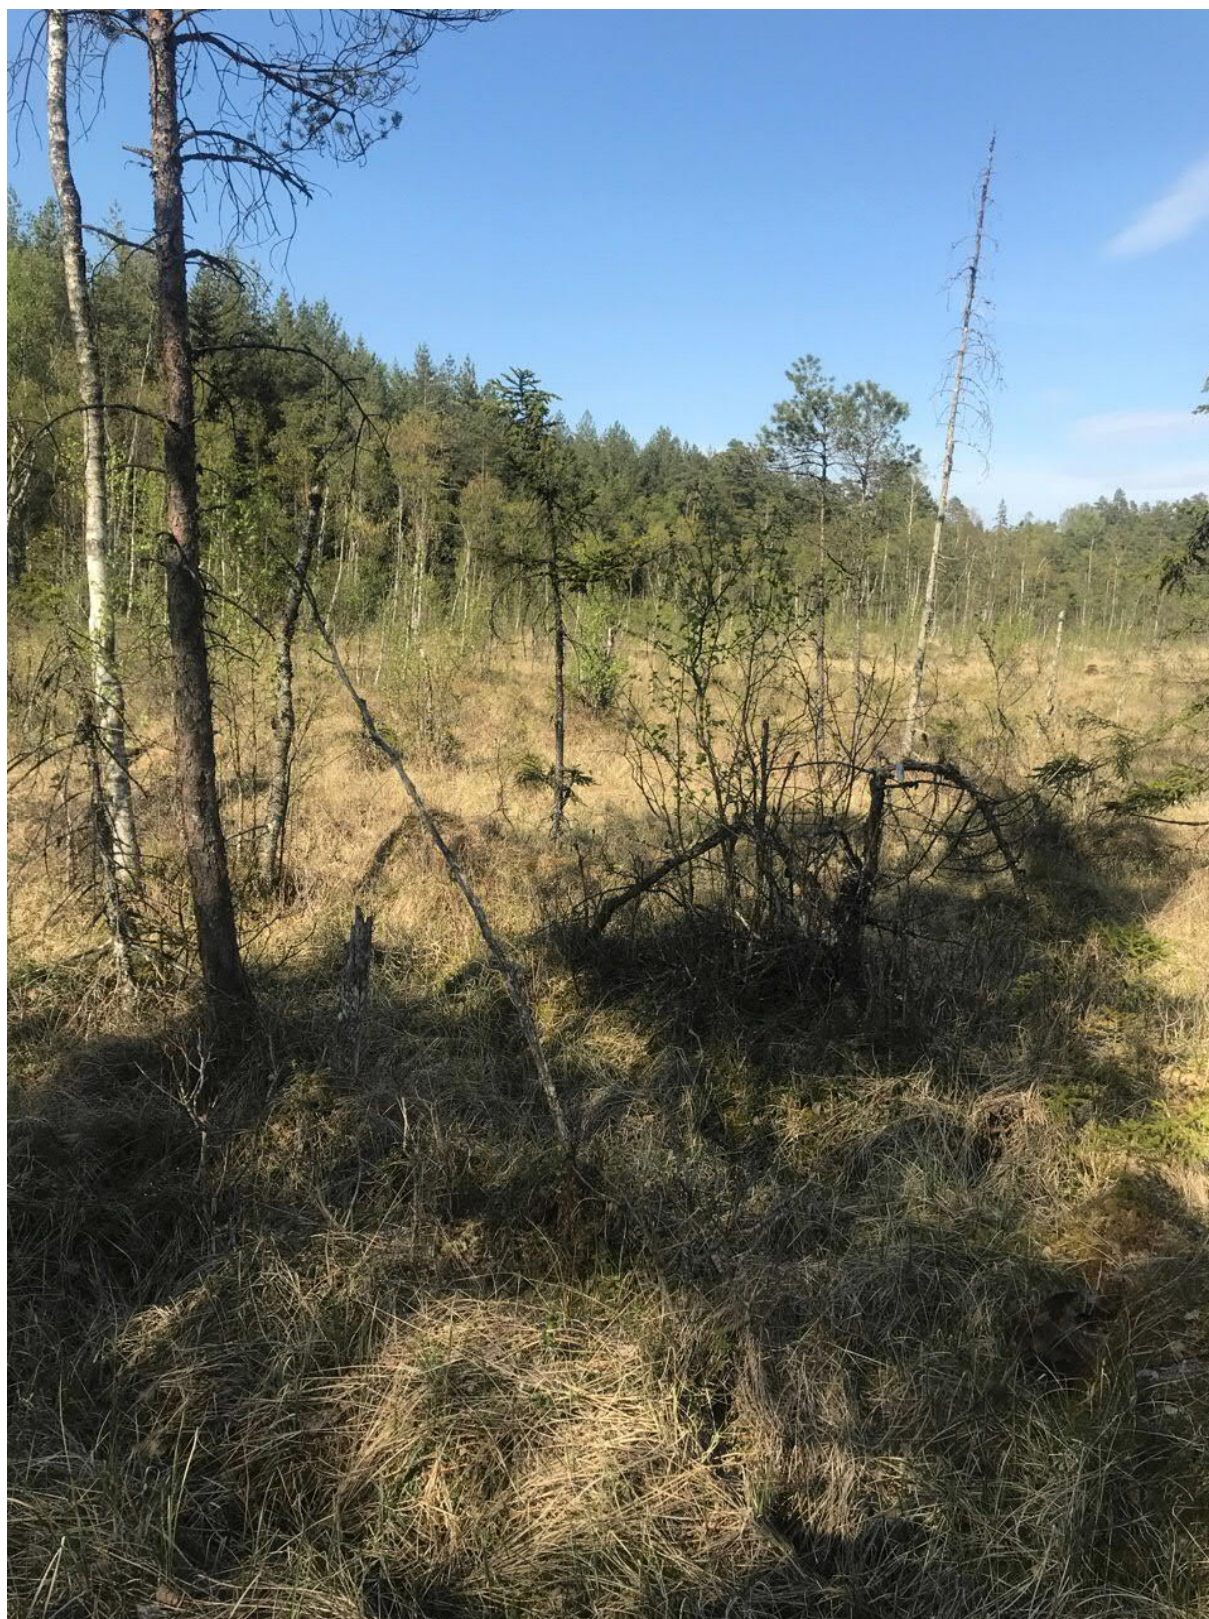
Figur 9 – Exempel på våtmark som öppnar upp sig mot Vena Mosse. Foto taget i den västra delen av undersökningsområdet som löper från öst till väst. Foto taget i nordlig riktning.

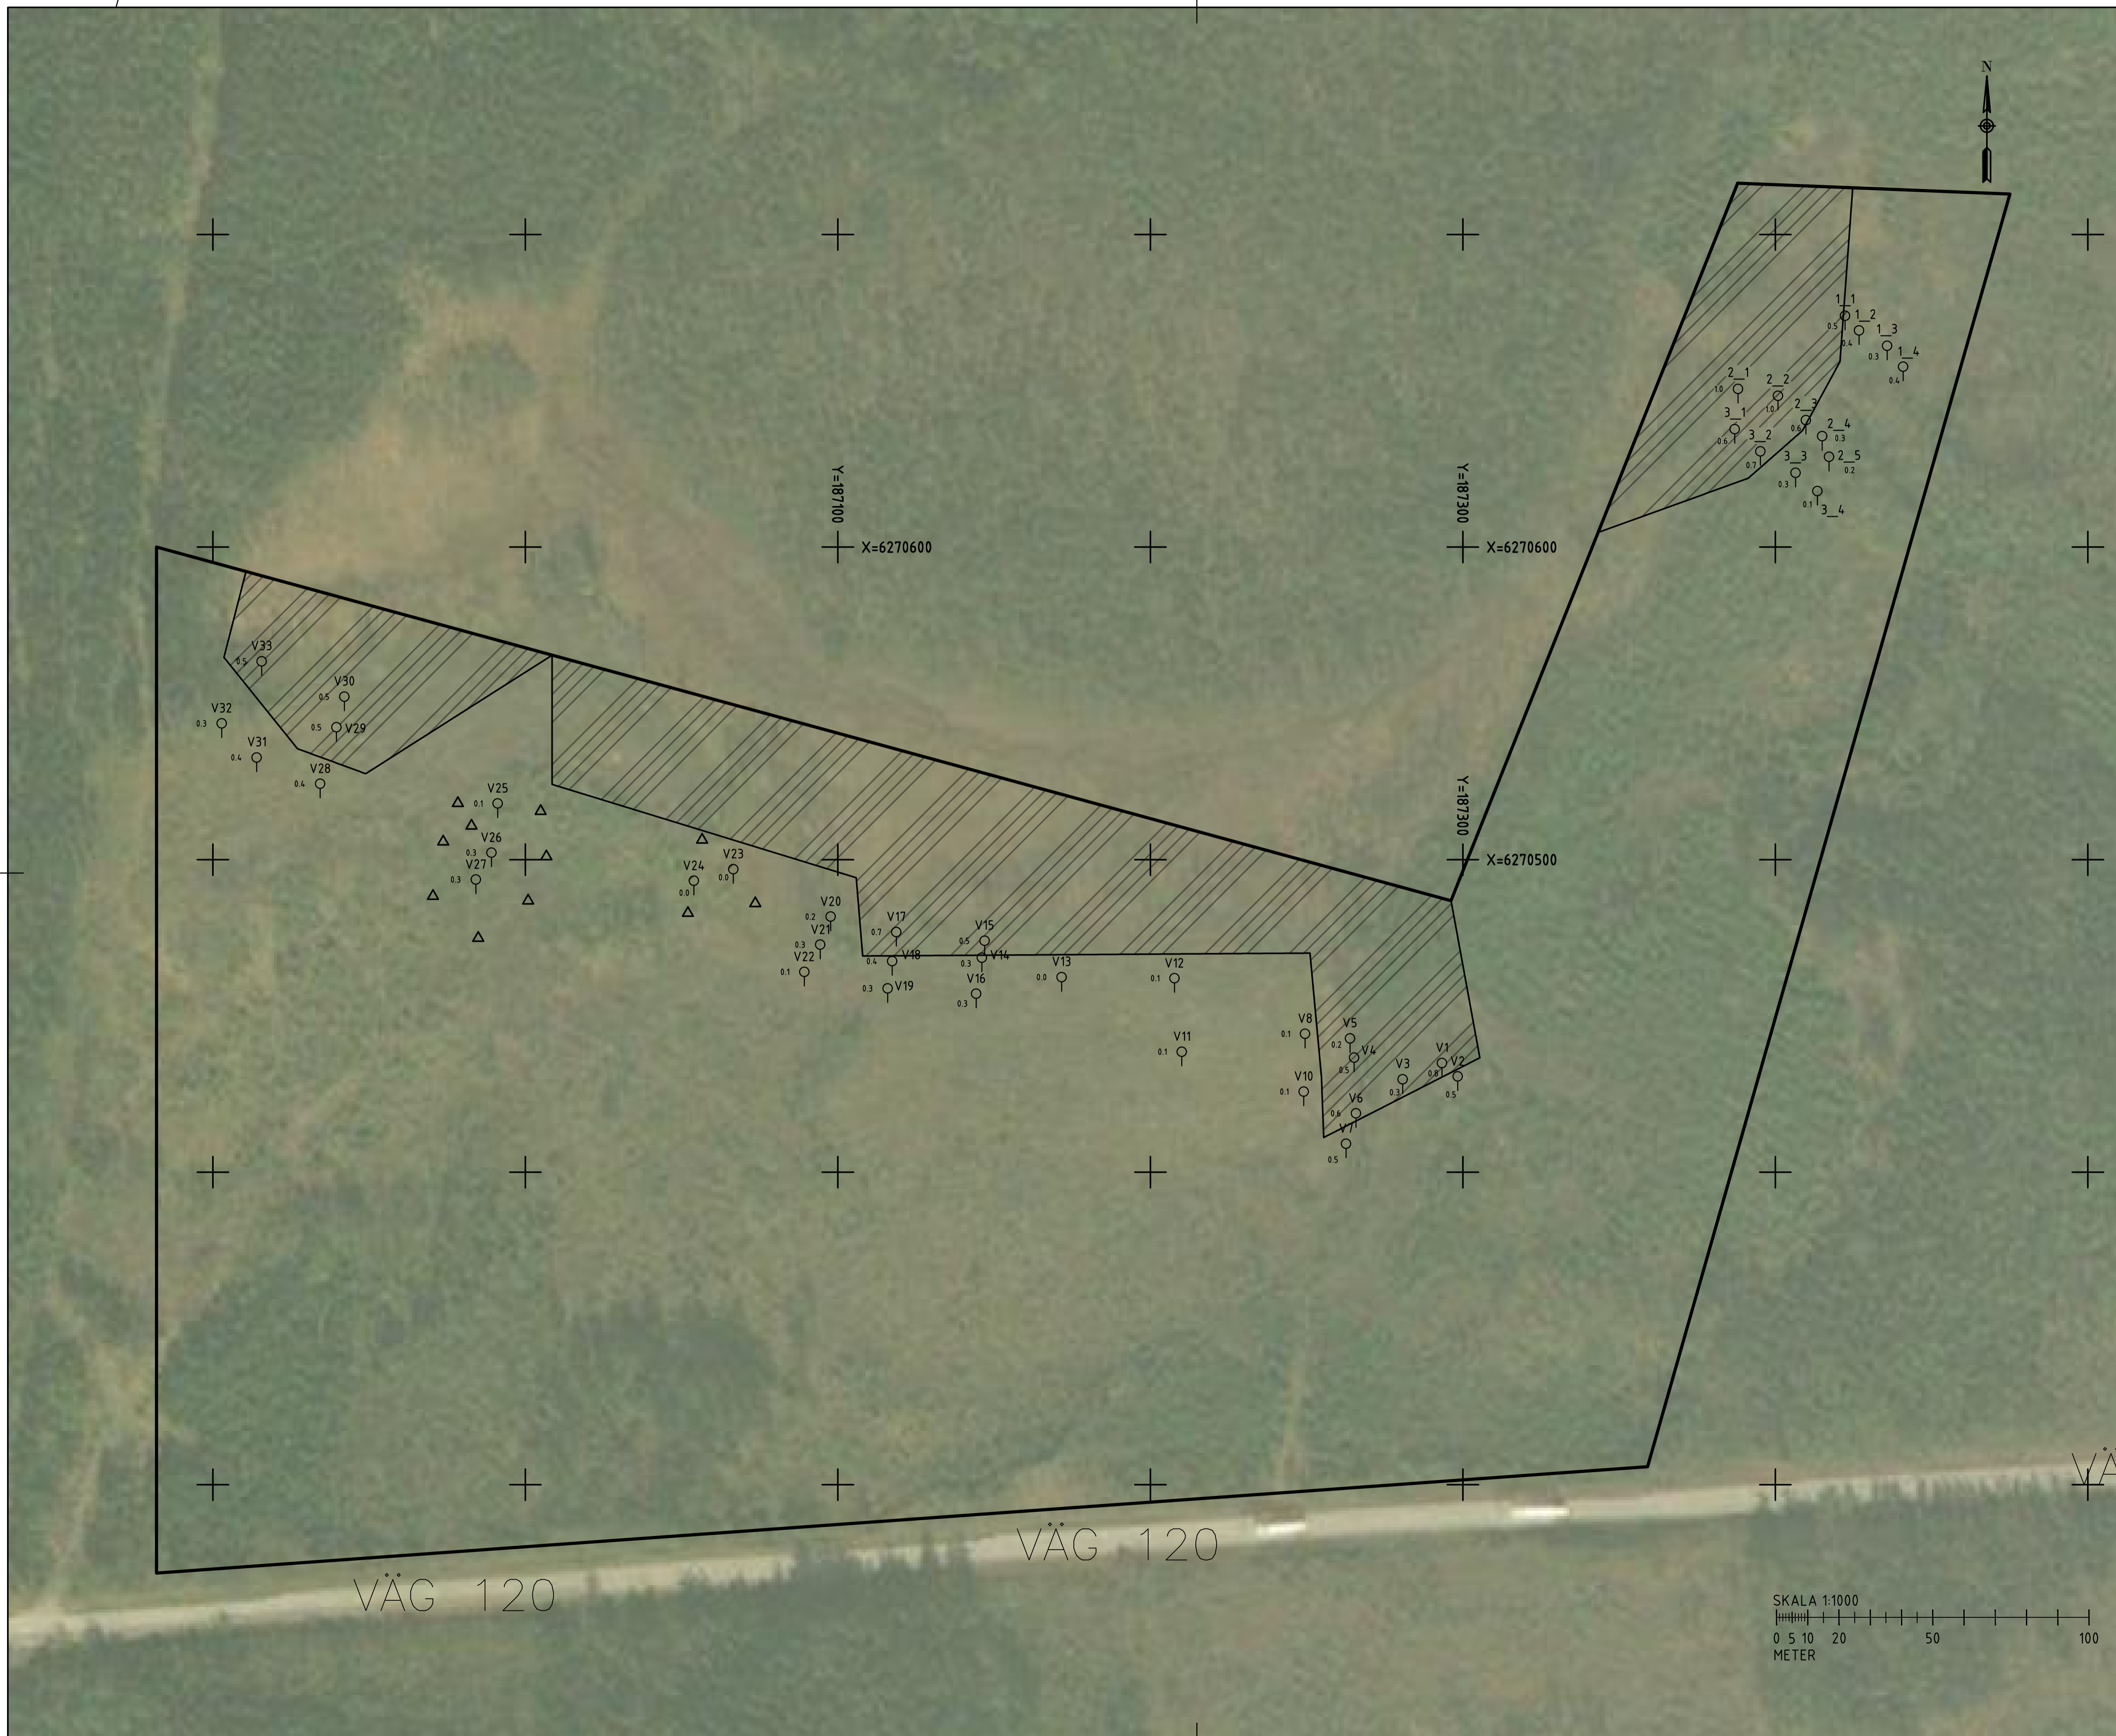
SKALA	NUMMER	BET
1:1000 (A1)	101G1101

På ritning 101G1101 redovisas resultat och tolkning av utförd fältundersökning.
