# Älmhults reningverks påverkan på Drivån

Elfiske kombinerat med vattenanalyser

Hampus Lexander  
Simon Grouleff Öberg  
Klass:Te07

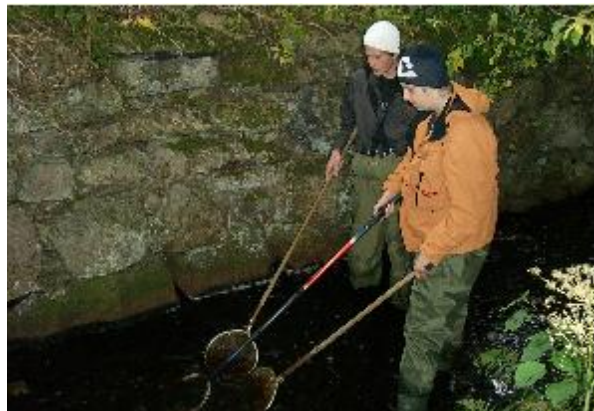
*Bild 1. Elfiskestav och fångsthåvar.*

Elfiskestav: Detta är en stav som man använder för att leda strömmen från likriktaren ner i vattnet. Staven vi använde oss av var gjord av ett gammalt metspö där en strömsladd leder ner strömmen till metallringen längst ner på staven. För att aktivera staven har man placerat en strömbrytare på staven som gör att man lätt kan slå av och på strömmen (bild 1).

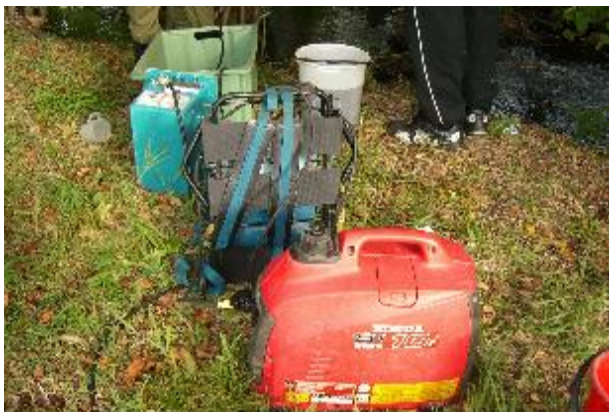
*Bild 2. Likriktare (blå) och elverk (röd).*

Likriktare: För att omvandla växelström till likström användes en Lugab likriktare (bild 2). Fisken bedövas tillfälligt av likströmmen.

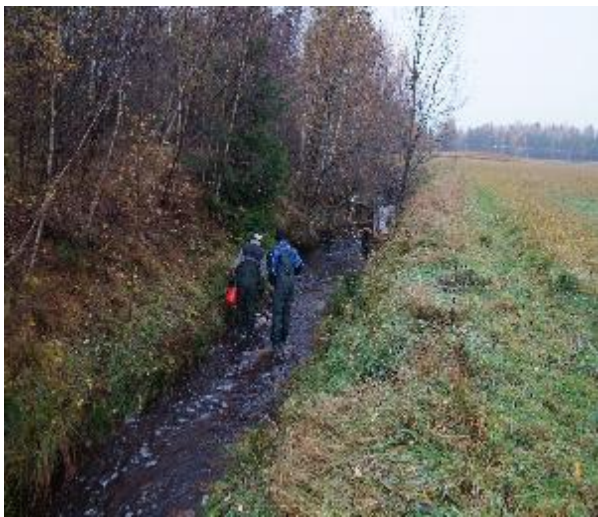
*Bild 4. Provfiskelokal 1, nedströms poleringsdammen.*

Provfiskelokal 1 utgörs av en sträcka (25 m) som hade ett maxdjup på 0,63 meter och medelbredd på 2,3 meter vid provfisketillfället. Vattnet var klart men färgat (färgtal: 143) och kommer dels från Drivån men även från reningsverkets poleringsdamm. På ena sidan av ån växer det blandskog

Maxdjup (m)	0,63
Medelbredd (m)	2,3
Lufttemp (°C)	9,1
Vattentemp (°C)	9,2
Grumlighet	Klart
Vattenfärg	Färgat
Vattenhastighet	Strömt
Vattennivå	Medel
Bottentopografi	Jämn
Bottensediment (huvudsakligen)	Sten (2-20 cm)
Vegetation (i vatten)	minimal
Dominerande trädslag	Björk
Närmiljö	Åker/lövskog
Beskuggning (%)	30

(främst björk) och på andra sidan ligger det en åker vilket gör att beskuggningen inte blir högre än 30 %. Avfiskad yta 58 m<sup>2</sup>. Noterbart är att stenarna på botten på denna plats är täckta av utfälld järnoxid (rost), (se bild 5).

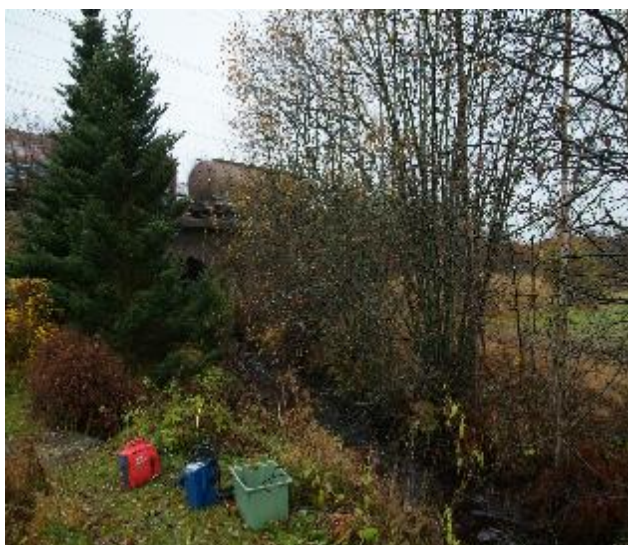
Bild 6. Lokal 2, Linnéstenen.

Provfiskelokal 2 utgörs av en sträcka (25m) som hade ett maxdjup på 0,54 meter och medelbredd på 2,1 meter. Vattnet var grumligt och färgat och närmiljön utgjordes av en trädgård på ena sidan och en åker med ett buskage i vattenlinjen på andra sidan. Detta buskage växte över ån. Det gör att beskuggningen kan blir mycket hög under sommarhalvåret. Lokalen är placerad precis uppströms en järnvägsbro för södra stambanan. Avfiskad yta 53 m<sup>2</sup>.

Maxdjup (m)	0,54
Medelbredd (m)	2,11
Lufttemp (°C)	8,2
Vattentemp (°C)	9,3
Grumlighet	Grumligt
Vattenfärg	Färgat
Vattenhastighet	Strömt
Vattennivå	Medel
Bottentopografi	Jämn
Bottensediment (huvudsakligen)	Sten (2-10 cm)
Vegitation (i vatten)	X
Dominerande trädslag	Sälg
Närmiljö	Artificiell
Beskuggning (%)	90

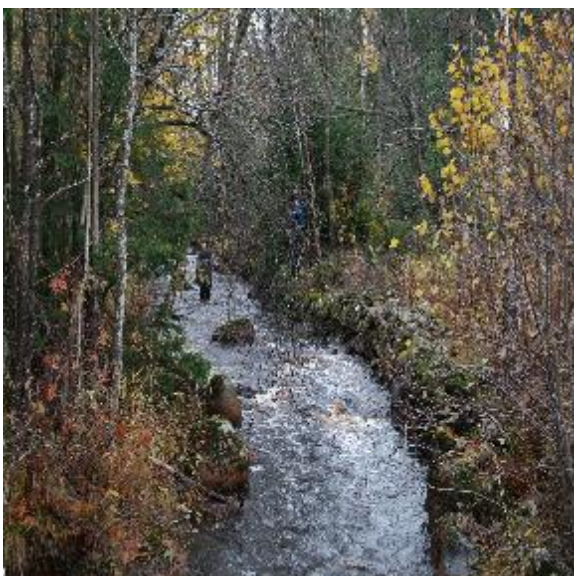
Bild 8. Lokal 3, Gråshult.

Provlokal nummer 3 utgjordes av en sträcka (25m) som hade ett maxdjup på 0,53 meter och medelbredd på 4,4 meter vid provfisketillfället, vattnet här var grumligt och kraftigt färgat. Denna sträcka ligger precis som ”Linnéstenen” nära stambanan. Ån var bred och det syntes mycket sten i vattnet. Det låg även lite nerfallna träd i vattnet och det växte en del mossor på stenarna. Avfiskad yta 110 m<sup>2</sup>.

Maxdjup (m)	0,46
Medelbredd (m)	4,4
Lufttemp (°C)	12,9
Vattentemp (°C)	8,5
Grumlighet	Grumligt
Vattenfärg	Kraftigt färgat
Vattenhastighet	Stråkfors
Vattennivå	Medel
Bottentopografi	X
Bottensediment (huvudsakligen)	Sten (2-10 cm)/Block (20-200 cm)
Vegetation (i vatten)	Mossa
Dominerande trädslag	Al
Närmiljö	Lövskog
Beskuggning (%)	50

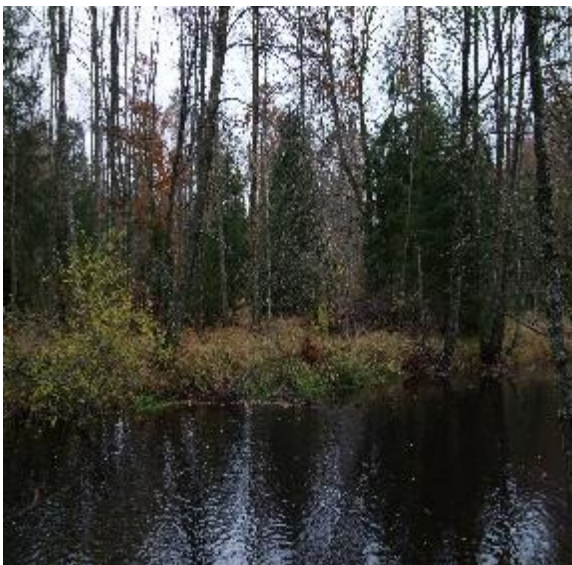
*Bild 9. Lokal 4, Vigenstorp.*

Provlokal nummer 4 hade ett maxdjup på 0,68 meter och en medelbredd på 10,5 meter och vattnet var grumligt och kraftigt färgat. Denna sträcka (20m) var mycket bred vilket bidrog till att vattnet inte var lika strömt som på de föregående platserna. Runt ån växte det huvudsakligen lövträd men några meter in i skogen fann vi gott om gran. På denna plats har man även placerat ut lekgrus och sten för att få öringen att trivas. Avfiskad yta 209 m<sup>2</sup>.

Maxdjup (m)	0,66
Medelbredd (m)	10,48
Lufttemp (°C)	7,6
Vattentemp (°C)	8,6
Grumlighet	Grumligt
Vattenfärg	Kraftigt färgat
Vattenhastighet	Strömt
Vattennivå	Medel
Bottentopografi	Jämn
Bottensediment (huvudsakligen)	Sten (2-20 cm)
Vegetation (i vatten)	X
Dominerande trädslag	X
Närmiljö	Lövskog
Beskuggning (%)	80

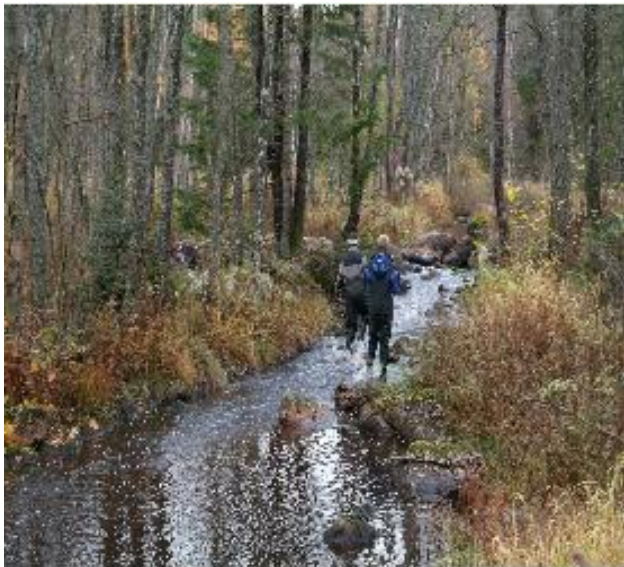
Bild 10. Uppströms Drivemölla kvarn.

Lokal nummer 5 är den lokal som ligger längst från reningsverket, bara någon kilometer utanför Osby. Maxdjupet på provfiskesträckan (27m) var 0,45 meter och medelbredden var 3,85 meter, vattnet var grumligt och kraftigt färgat. Vattnet strömmade i två strömfåror och vi valde provfiska i den östra strömfåran. Även här har man vidtagit åtgärder för att förbättra miljön för fisk. Det har man gjort genom att gräva en ränna jämte kvarnen för att göra det möjligt för fisk att vandra. På stenarna fanns det mossa och på vattenytan flytbladsväxter och runt om ån växte det lövträd. Avfiskad yta 103 m<sup>2</sup>.

Maxdjup (m)	0,45
Medelbredd (m)	3,85
Lufttemp (°C)	8,4
Vattentemp (°C)	8,7
Grumlighet	Grumligt
Vattenfärg	Kraftigt färgat
Vattenhastighet	Stråkfors
Vattennivå	Medel
Bottentopografi	X
Bottensediment (huvudsakligen)	Block (30-200 cm)
Vegitation (i vatten)	Mossa/Flytblad
Dominerande trädslag	Klibbal
Närmiljö	Lövskog
Beskuggning (%)	40
