MUR (MARKTEKNISK UNDERSÖKNINGSRAPPORT)/GEOTEKNIK
GEOTEKNISK UNDERSÖKNING FÖR V
HÖKHULT OCH V BÖKHULT I ÄLMHULT

SLUTRAPPORT
2016-03-09

UPPDRAG 267363, Geoteknisk undersökning för V Hökhult och V Bökhult i Älmhult
Titel på rapport: Geoteknisk undersökning för V Hökhult och V Bökhult i Älmhult
Status: Slutrapport
Datum: 2016-03-09

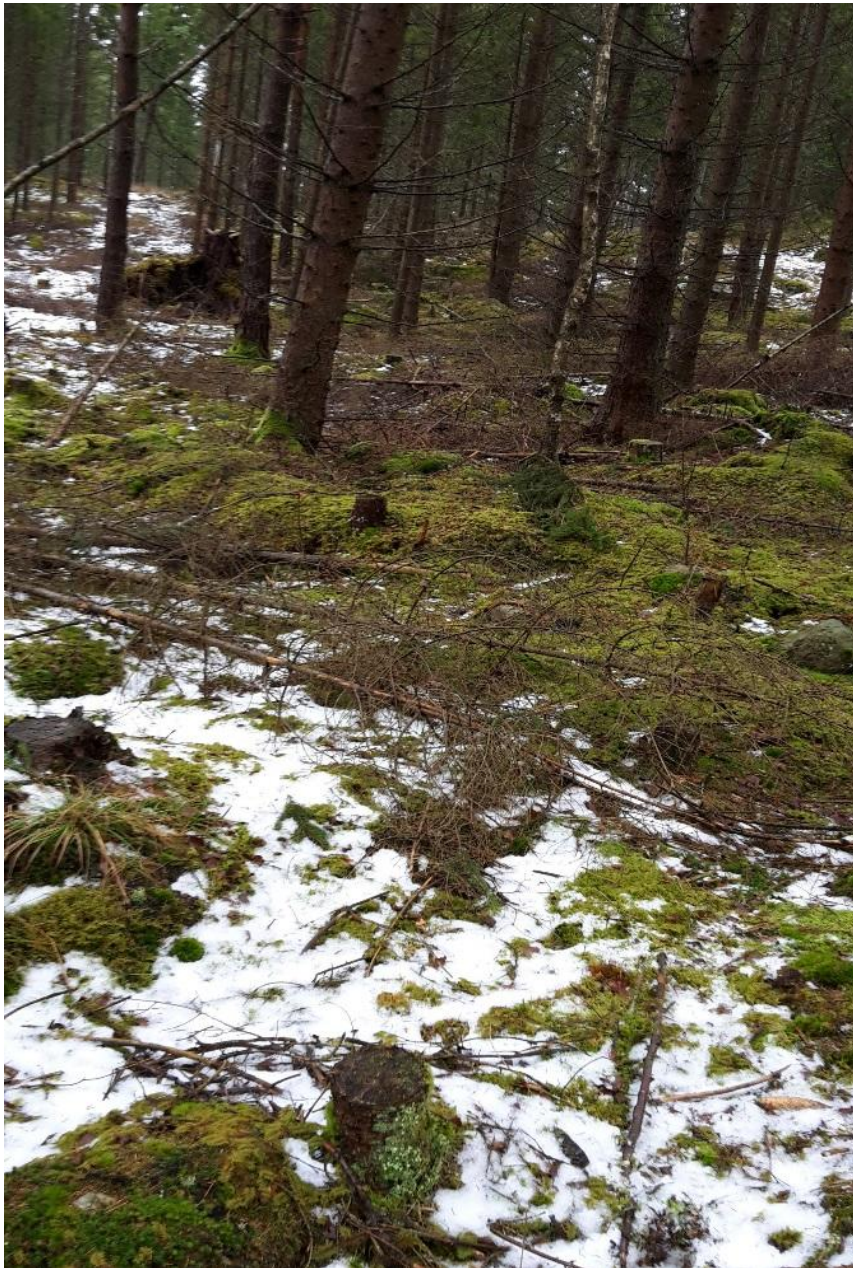
Bild 1. Omgivningsbild vid provgrop 1 under grävning.

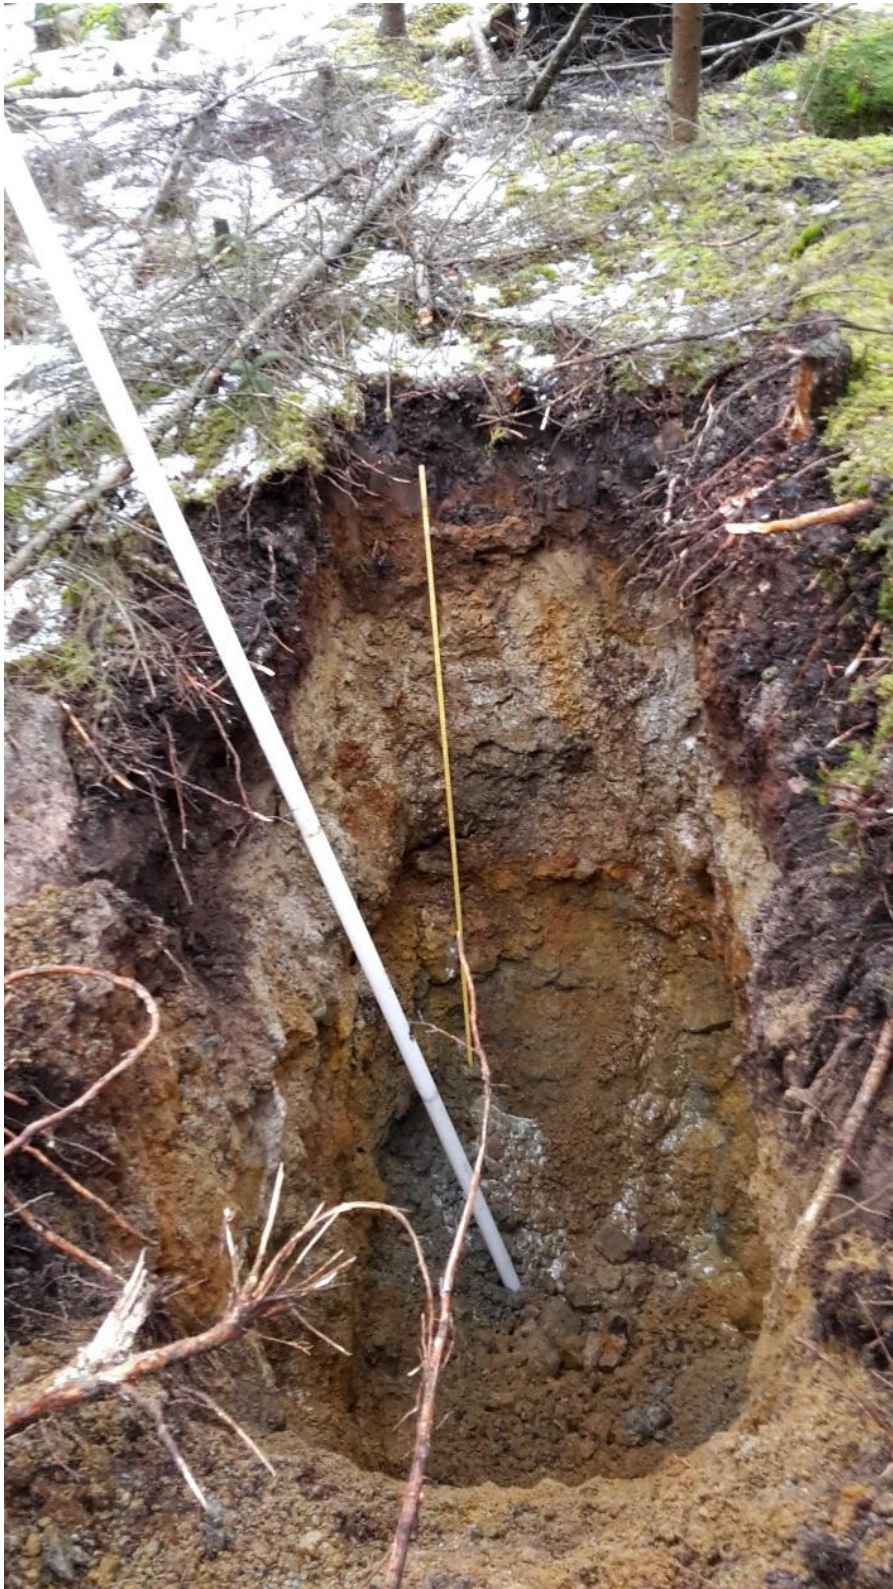
Djup u. MY (m) Från - Till	Provnr	Jordart (fältbest.)*	Andel sten 63-200 mm Vikt%*	Andel block 200-630mm Vikt%*	Andel block >630 mm Vikt%*	AMA-10 Mtrl.typ/ Tjälfarl.*	Schaktbarhets klass (klassificeringssystem -85)
0 - 0,3		Sandig Mulljord					0-1m: 3 1-2,7m: 4
0,3- 2,7		Sandig Morän	10	20

Bild 2. Observerade jordlager i provgrop 1.

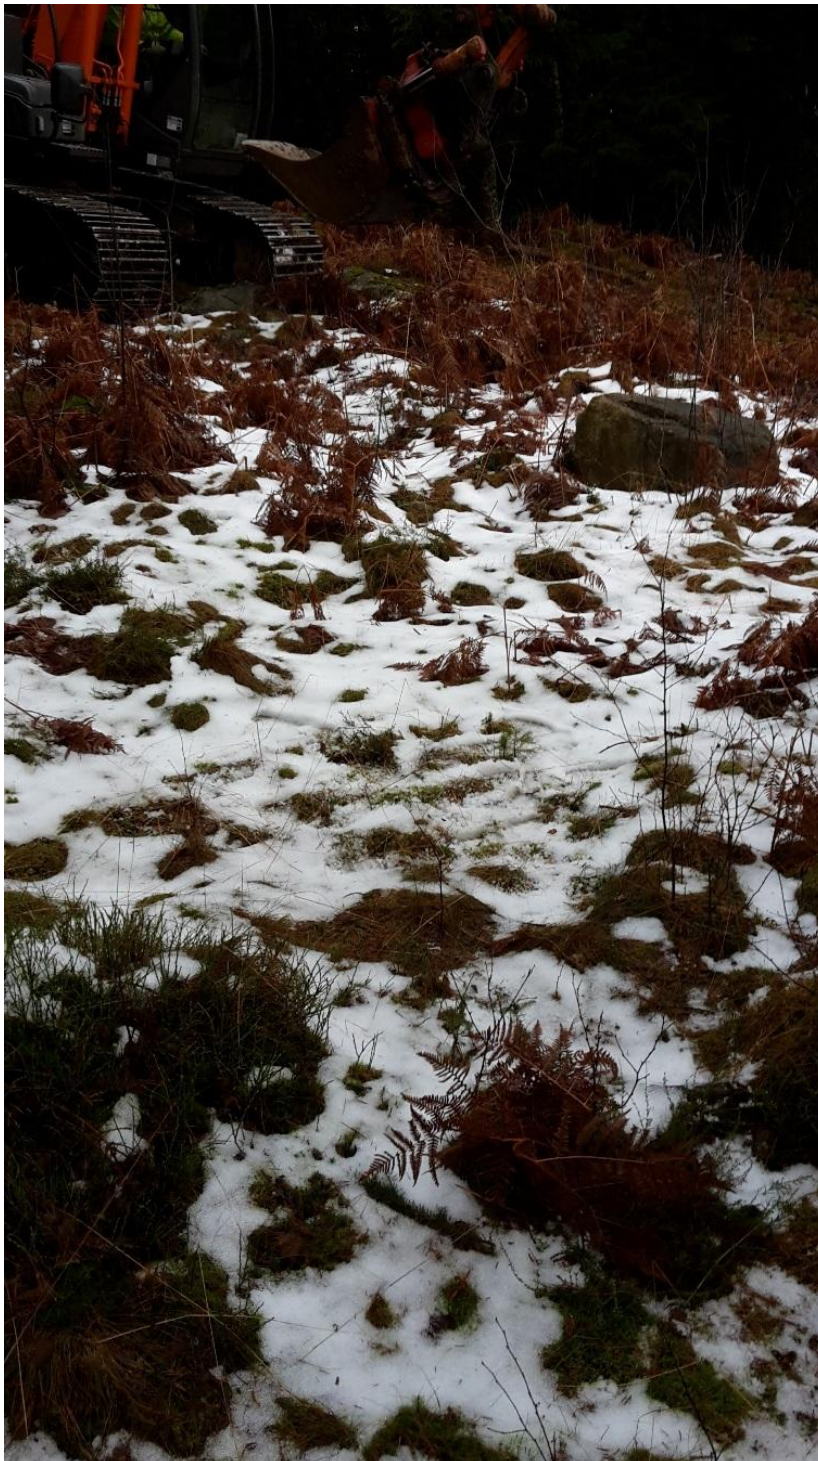
Bild 1. Omgivningsbild vid provgrop 2.

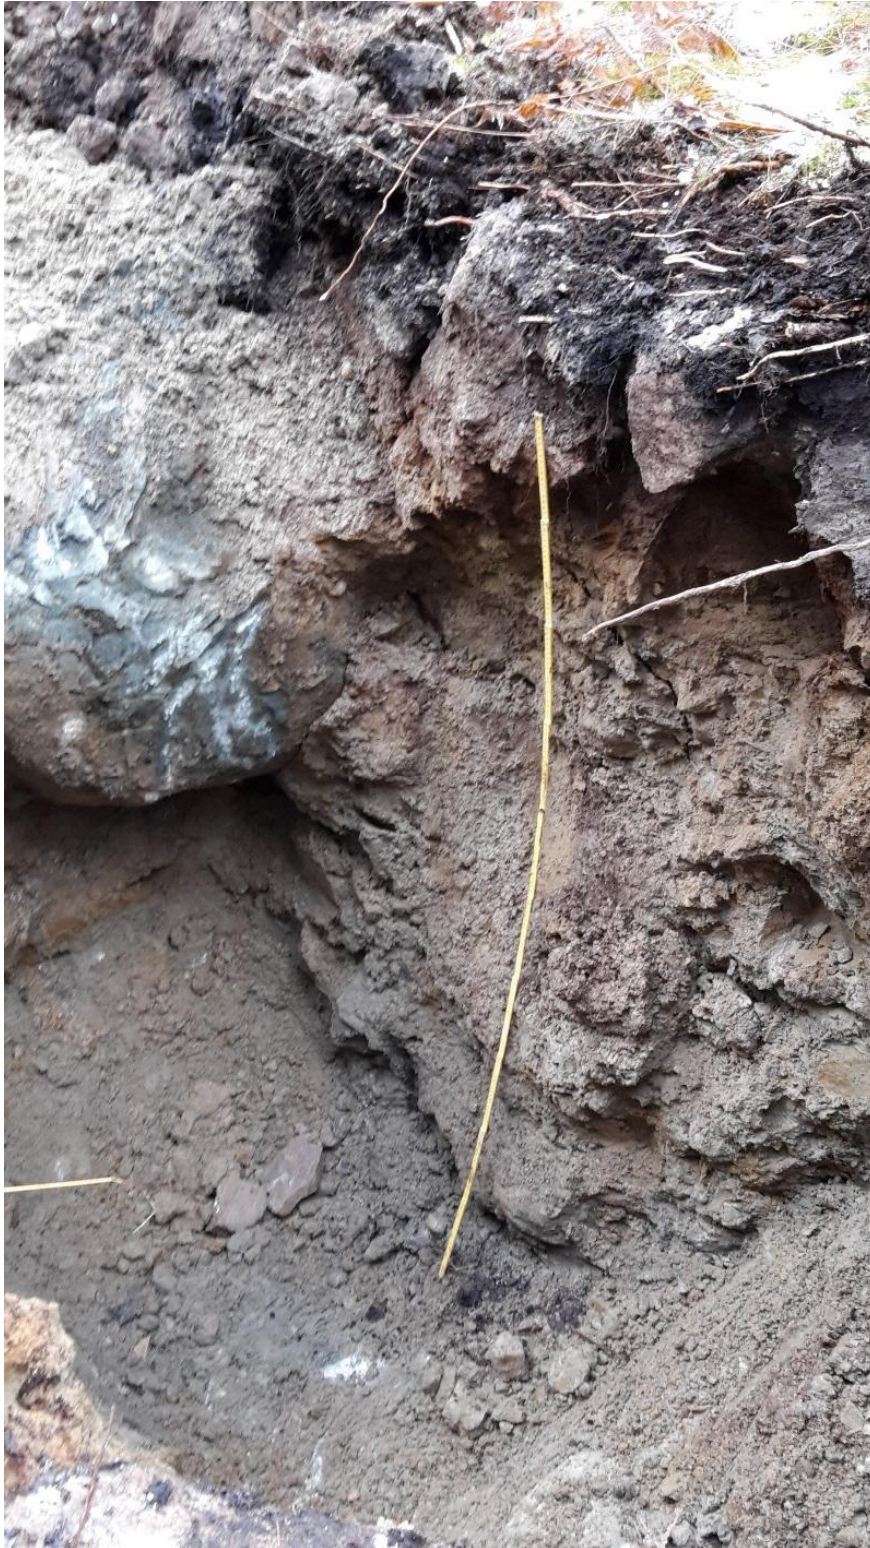
Djup u. MY (m) Från - Till	Provnr	Jordart (fältbest.)*	Andel sten 63-200 mm Vikt%*	Andel block 200- 630mm Vikt%*	Andel block >630 mm Vikt%*	AMA-10 Mtrl.typ/ Tjälfarl.*	Schaktbarhets klass (klassificering ssystem -85)
0,0-0,3		Sandig Mulljord					0-1,5m: 3 1,5-2,8m: 4
0,3-2,8		Siltig Sandig Morän	30	10	5

Bild 2. Observerade jordlager i provgrop 2.

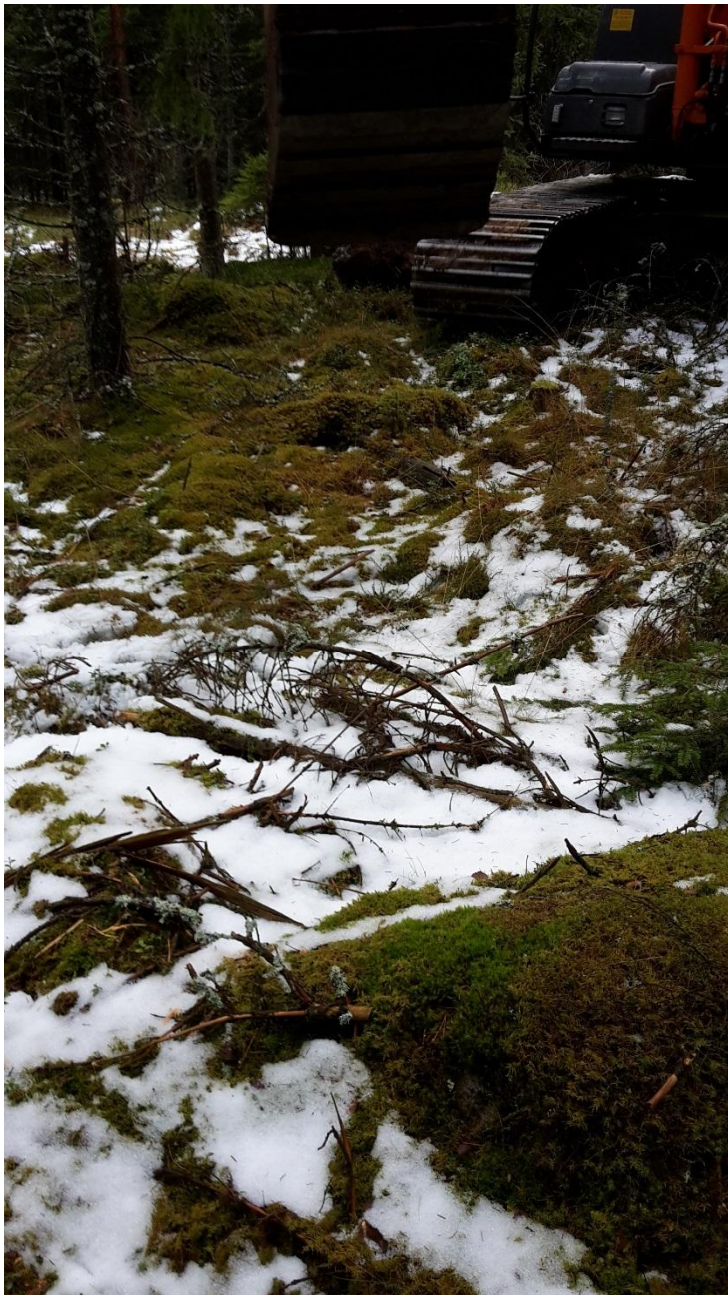
Bild 1. Omgivningsbild runt provgrop 3.

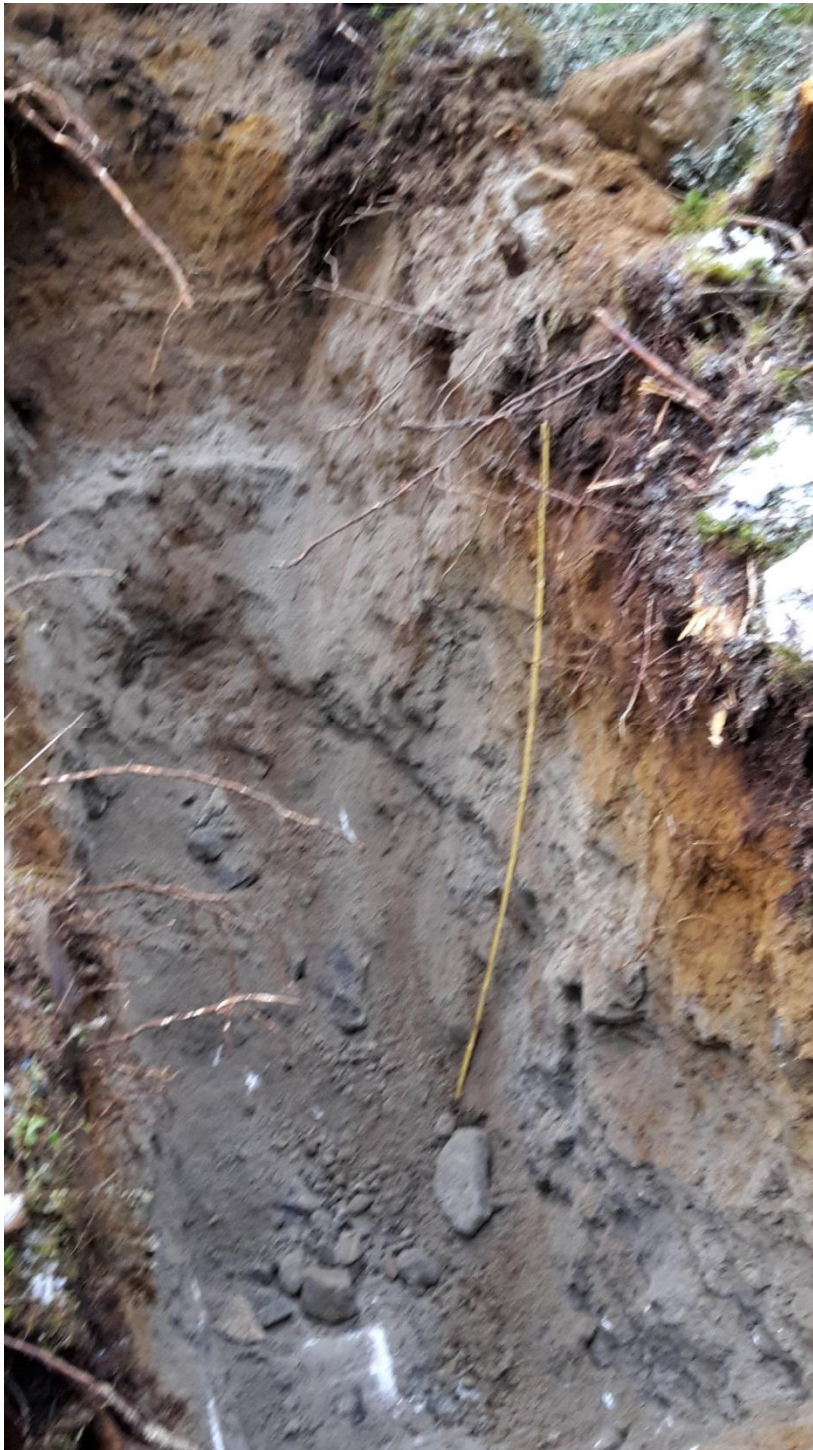
Djup u. MY (m) Från - Till	Provnr	Jordart (fältbest.)*	Andel sten 63-200 mm Vikt%*	Andel block 200- 630mm Vikt%*	Andel block >630 mm Vikt%*	AMA-10 Mtrl.typ/ Tjälfarl.*	Schaktbarhets klass (klassificering ssystem -85)
0,0-0,2		Sandig Mulljord					0-0,5 m: 3 0,5-2,6m: 4
0,2-2,6		Sandig Morän	10	5	30

Bredd överkant (m)		Övrigt: Grävning avbruten pga, block	Bilagor	
Bredd underkant (m)				1. Fotografier
Längd överkant (m)				
Längd underkant (m)				
Djup (m)

Bild 2. Observerade jordlager i provgrop 3.

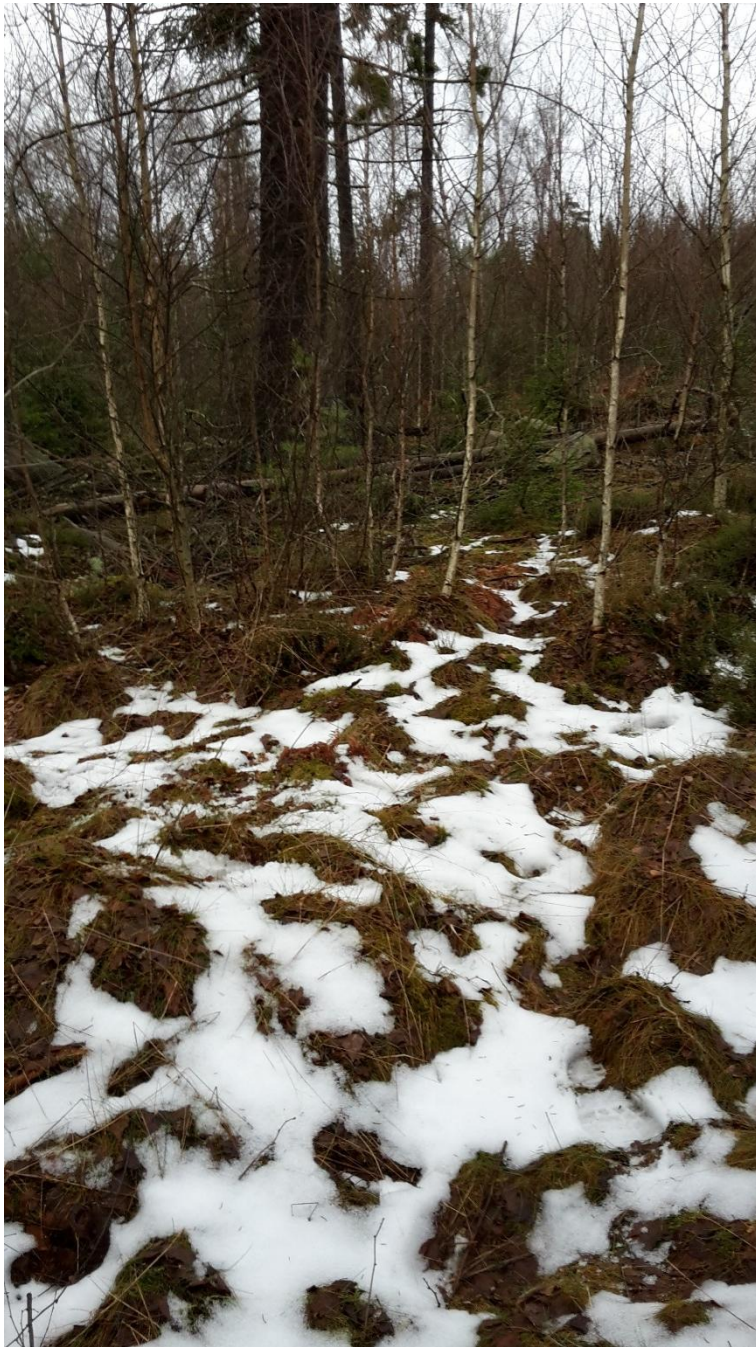
Bild 1. Omgivningsbild runt provgrop 4.

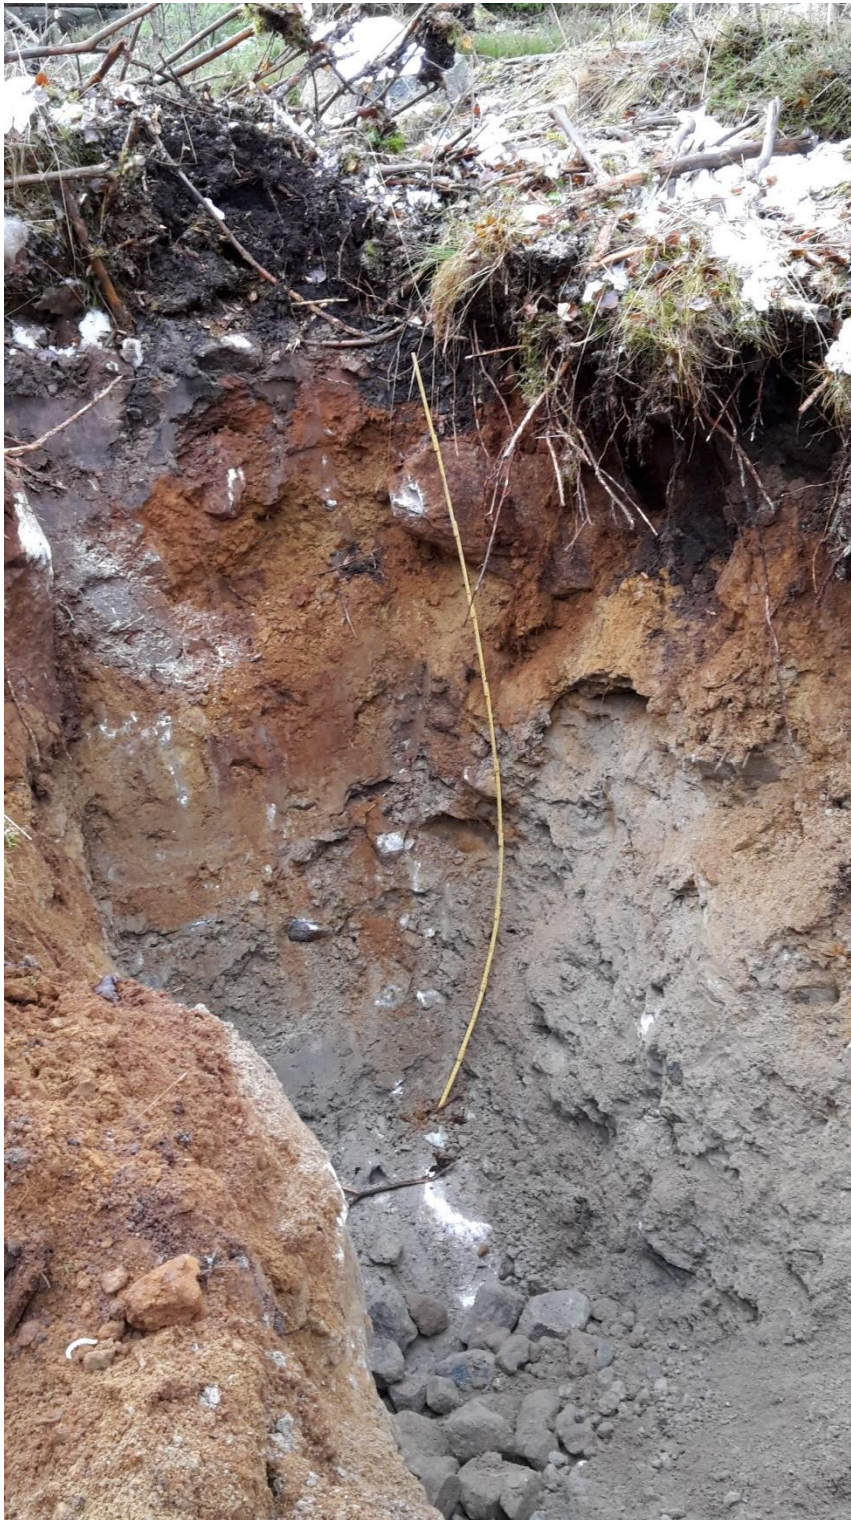
Djup u. MY (m) Från - Till	Provnr	Jordart (fältbest.)*	Andel sten 63-200 mm Vikt%*	Andel block 200- 630mm Vikt%*	Andel block >630 mm Vikt%*	AMA-10 Mtrl.typ/ Tjälfarl.*	Schaktbarhets klass (klassificering ssystem -85)
0,0-1,0		Sandig Mulljord	10	10	40		0-1m: 4 1-2,8m: 3
1,0-2,8		Sandig Morän	10	5	-

Bild 2. Observerade jordlager i provgrop 4.

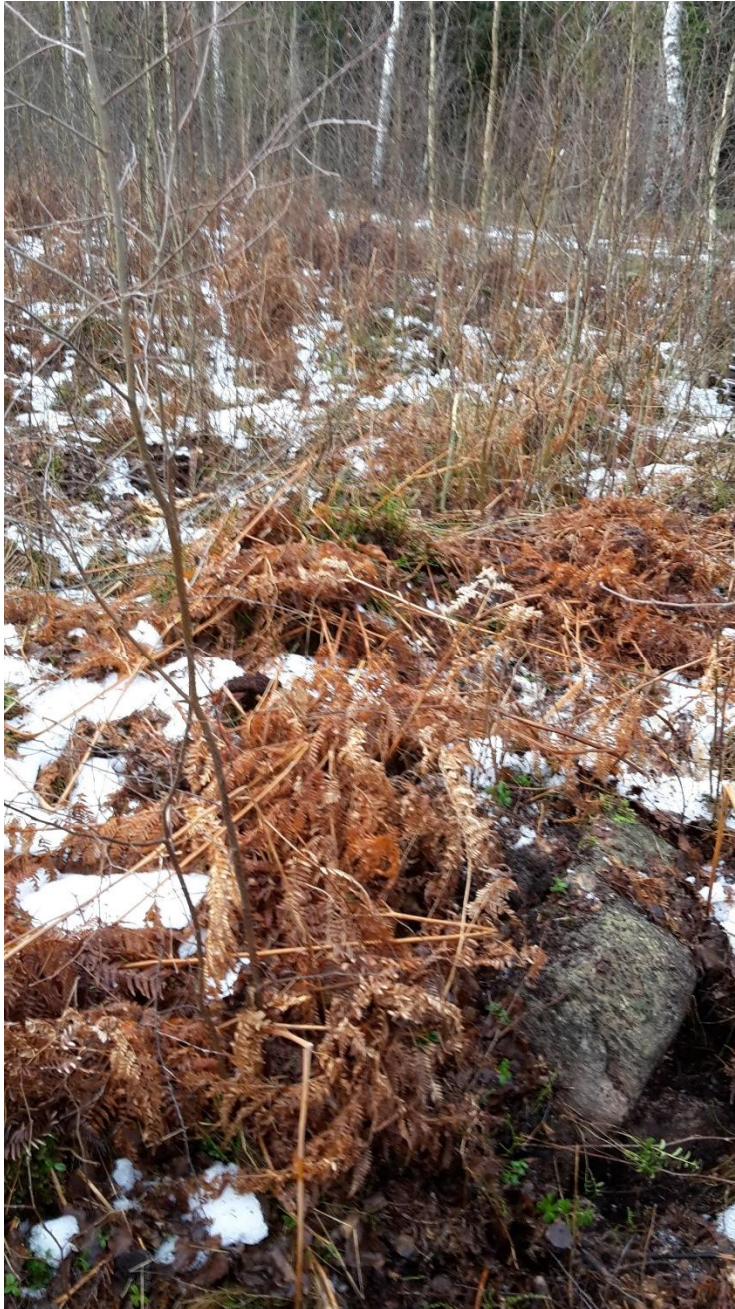
Bild 1. Omgivningsbild runt provgrop 5.

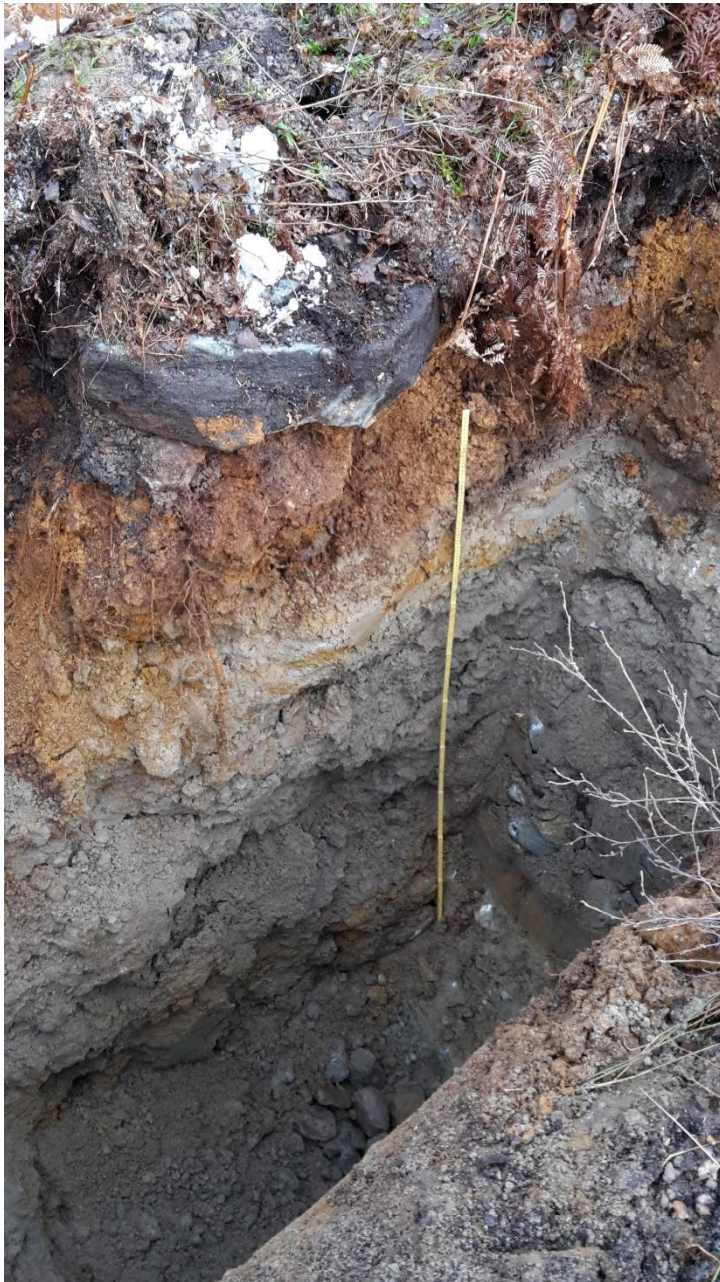
Djup u. MY (m) Från - Till	Provnr	Jordart (fältbest.)*	Andel sten 63-200 mm Vikt%*	Andel block 200- 630mm Vikt%*	Andel block >630 mm Vikt%*	AMA-10 Mtrl.typ/ Tjälfarl.*	Schaktbarhets klass (klassificering ssystem -85)
0,0-0,1		Sandig Mulljord					0-0,5m: 4 0,5-3,0m: 3
0,1-0,5		Mullhaltig Sandig Morän	10	10	5		
0,5-3,0		Sandig Morän	10

Bild 2. Observerade jordlager i provgrop 5.

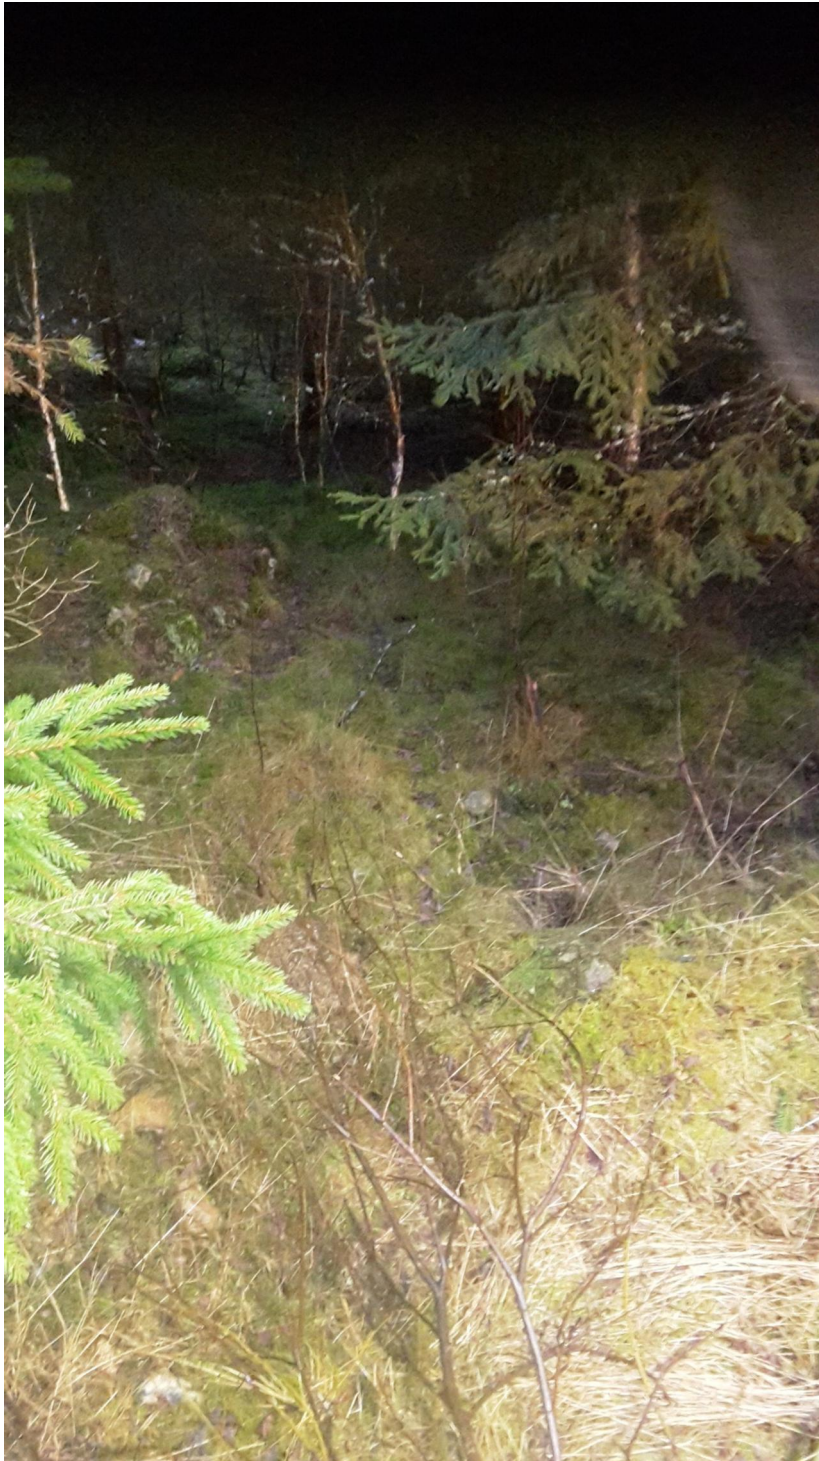
Bild 1. Omgivningsbild runt provgrop 6.

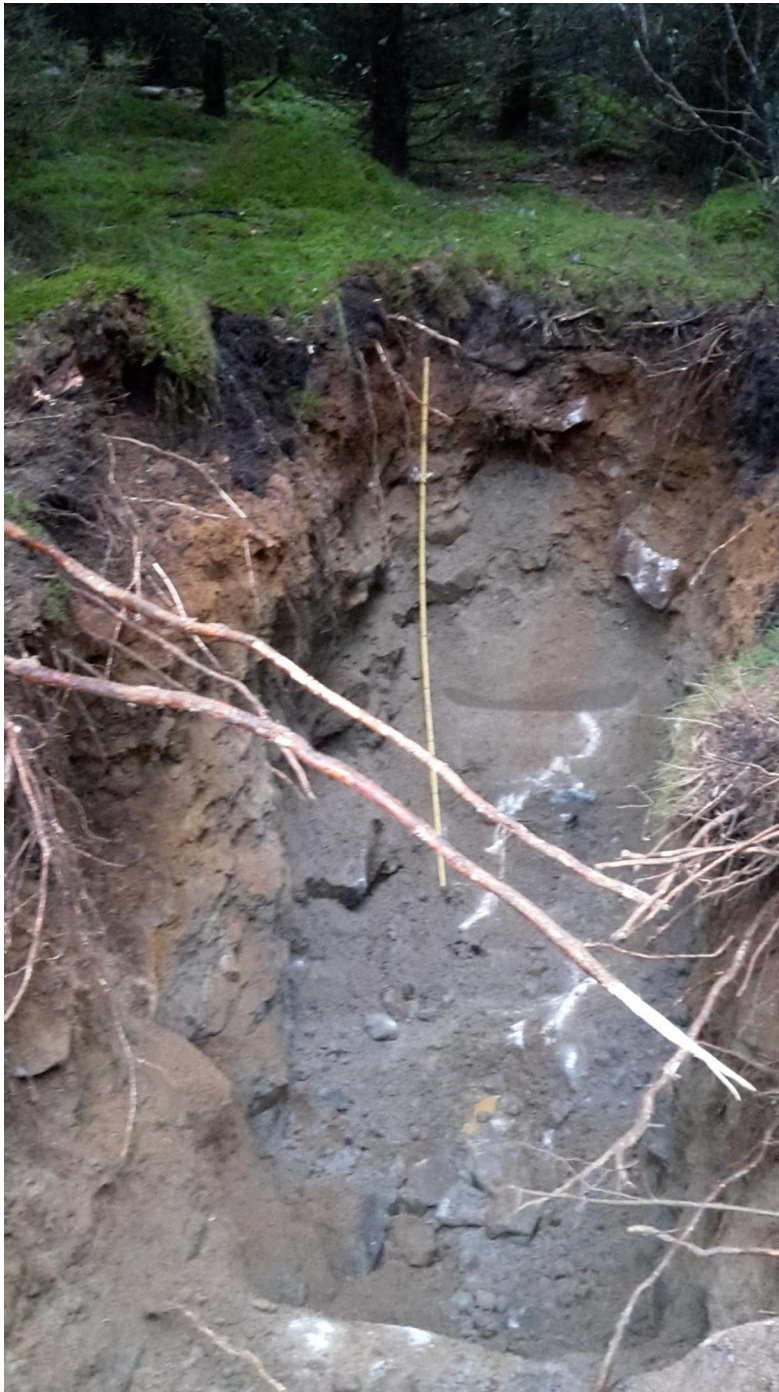
Djup u. MY (m) Från - Till	Provnr	Jordart (fältbest.)*	Andel sten 63-200 mm Vikt%*	Andel block 200- 630mm Vikt%*	Andel block >630 mm Vikt%*	AMA-10 Mtrl.typ/ Tjälfarl.*	Schaktbarhets klass (klassificering ssystem -85)
0,0-0,1		Sandig Mulljord					0-0,5m: 5 0,5-2,5m: 4
0,1-0,5		Mullhaltig Sandig Morän	10	10	20		
0,5-2,5		Sandig Morän	10	20

Bredd överkant (m)		Övrigt: Stopp pga förmodat berg 2016-01-27 Gv-rör satt 4 m 2016-01-27 Gv.nivå: 3,30 m u rök Rök: 1,50 m ö my	Bilagor	
Bredd underkant (m)				1. Fotografier
Längd överkant (m)				
Längd underkant (m)				
Djup (m)

Bild 2. Observerade jordlager i provgrop 6.

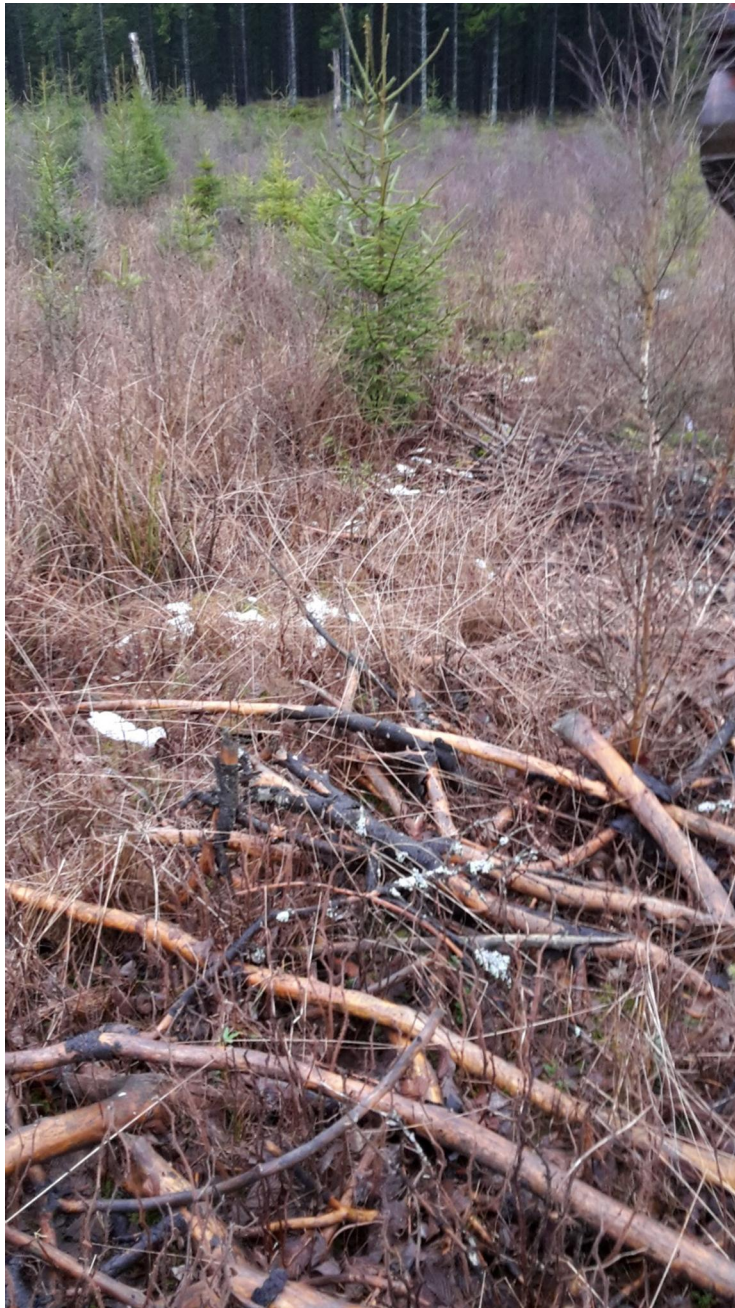
Bild 1. Omgivningsbild runt provgrop 7.

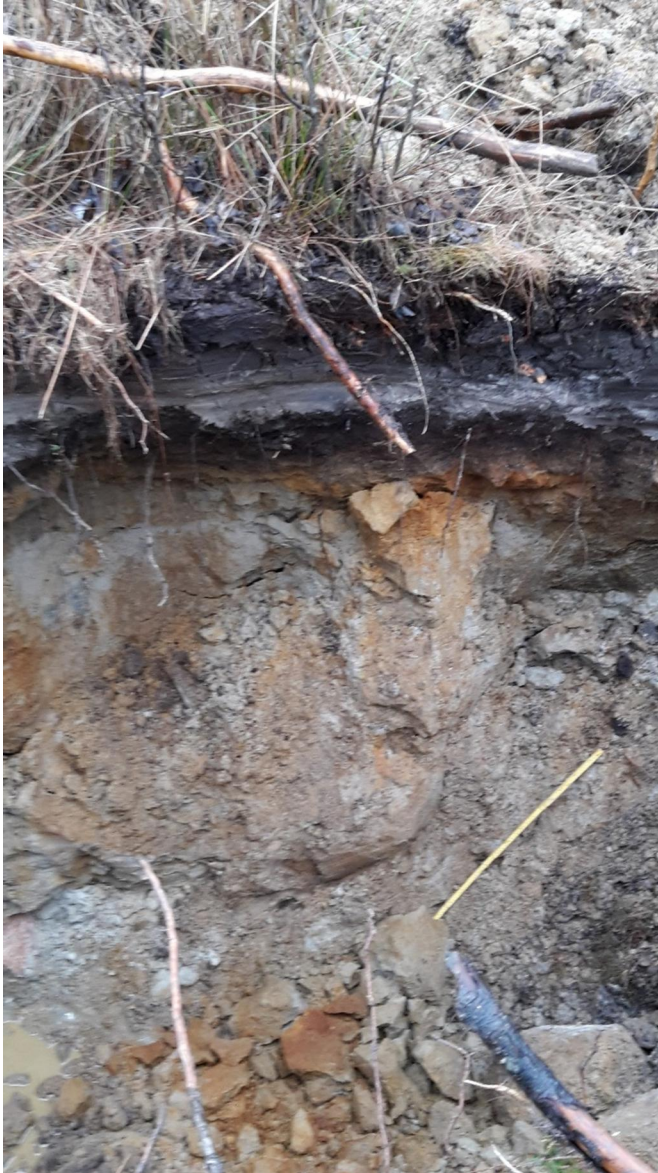
Djup u. MY (m) Från - Till	Pro vnr	Jordart (fältbest.)*	Andel sten 63-200 mm Vikt%*	Andel block 200- 630mm Vikt%*	Andel block >630 mm Vikt%*	AMA-10 Mtrl.typ/ Tjälfarl.*	Schaktbarhets klass (klassificering ssystem -85)
0,0-0,3		Sandig Mulljord					0-3,0m: 3
0,3-0,5		Dyig Sandig Mulljord			30		
0,5-3,0		Finsand

Bild 2. Observerade jordlager i provgrop 7.

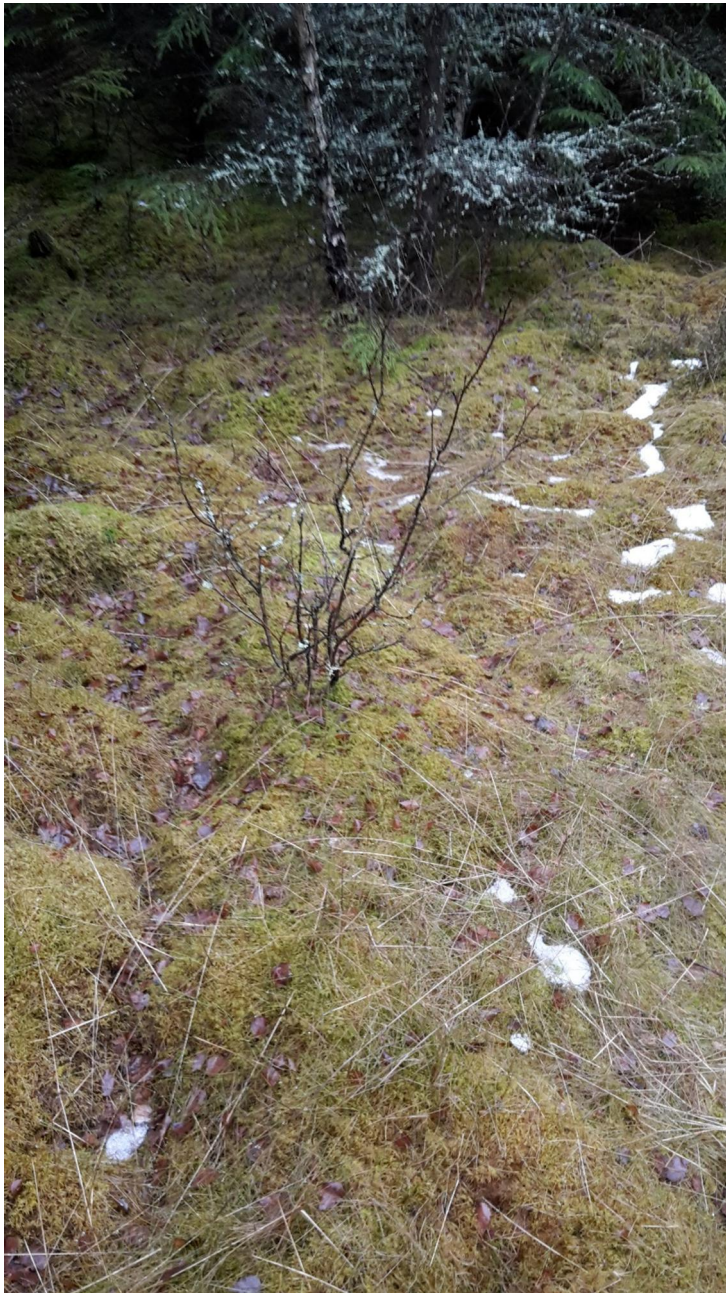
Bild 1. Omgivningsbild runt provgrop 8.

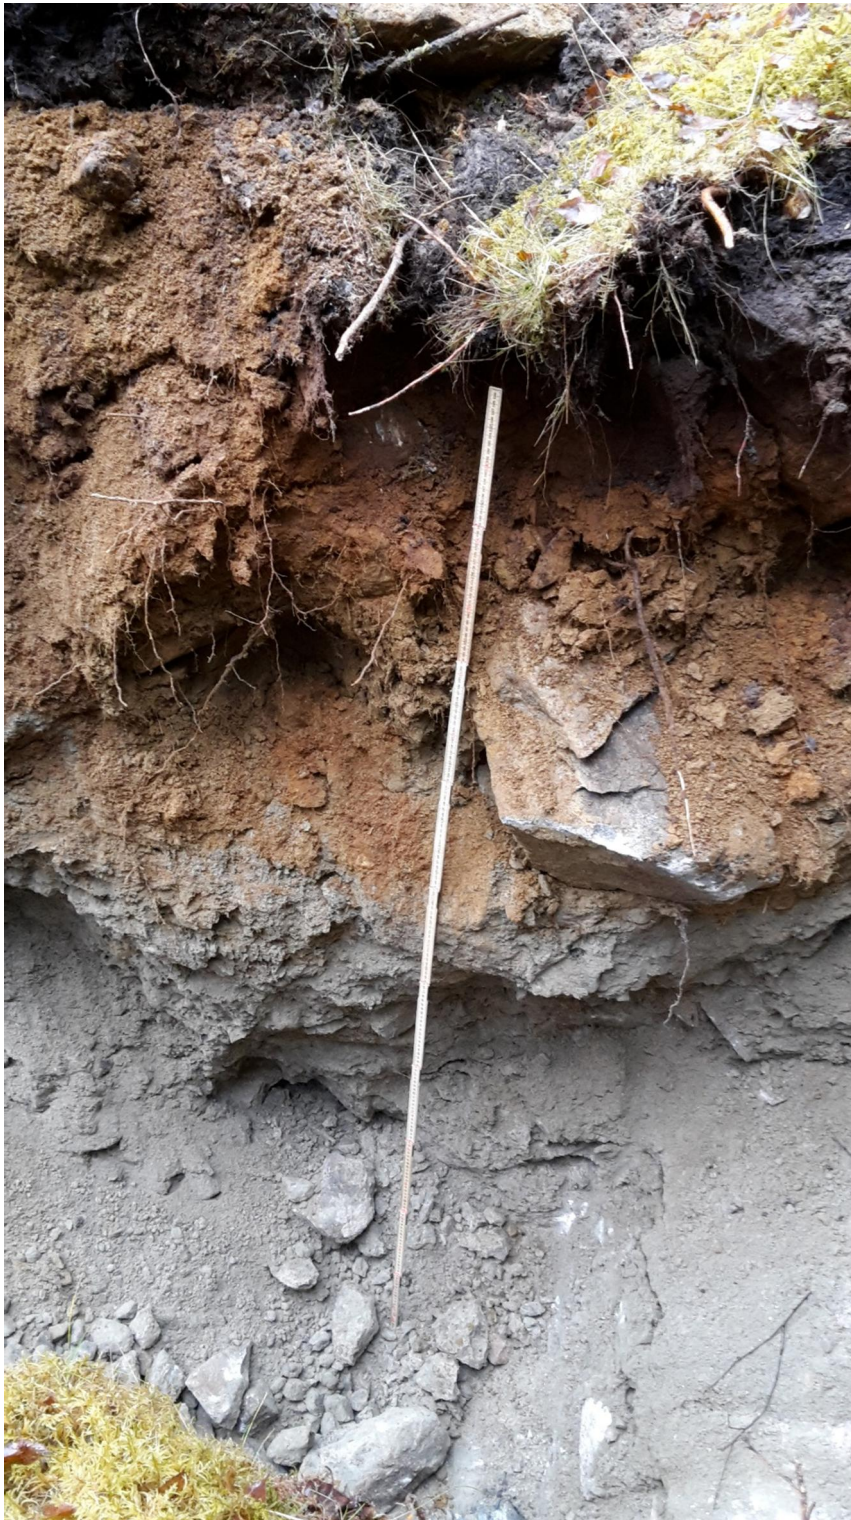
Djup u. MY (m) Från - Till	Provnr	Jordart (fältbest.)*	Andel sten 63-200 mm Vikt%*	Andel block 200- 630mm Vikt%*	Andel block >630 mm Vikt%*	AMA-10 Mtrl.typ/ Tjälfarl.*	Schaktbarhets klass (klassificering ssystem -85)
0,0-0,3		Sandig Mulljord					0-1m:3 1-2,5m:4
0,3-2,5		Sandig Morän	5	5	10

Bredd överkant (m)		Övrigt: Inget synligt grundvatten men jorden var fuktig	Bilagor	
Bredd underkant (m)				1. Fotografier
Längd överkant (m)				
Längd underkant (m)				
Djup (m)

Bild 2. Observerade jordlager i provgrop 8.

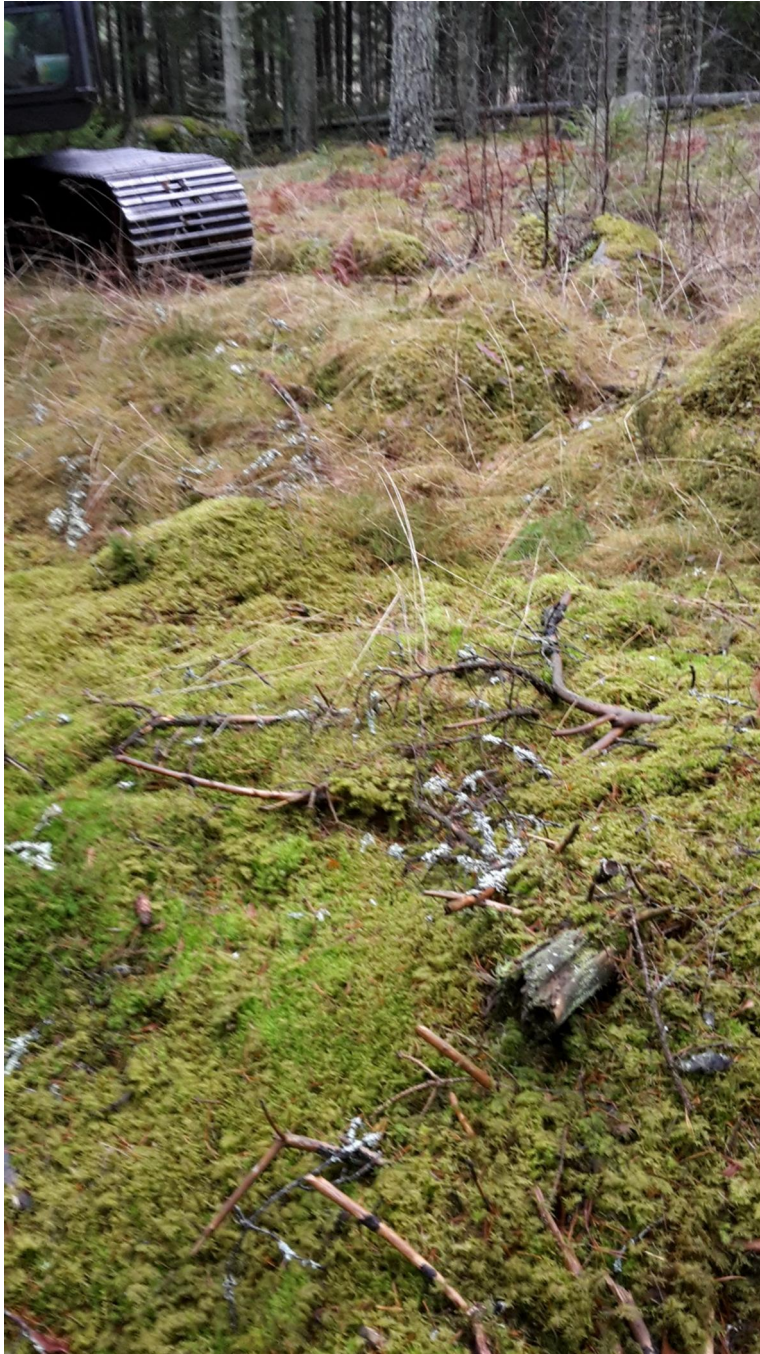
Bild 1. Omgivningsbild runt provgrop Pg 9.

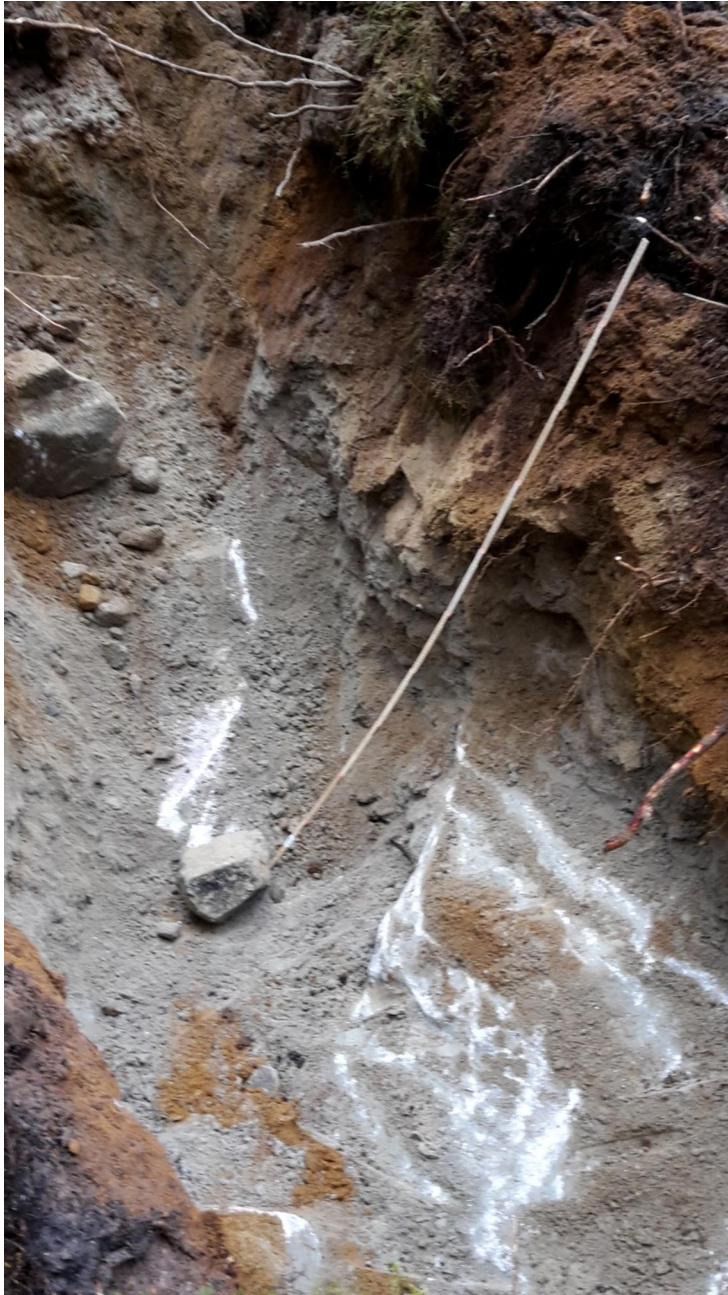
Djup u. MY (m) Från - Till	Provnr	Jordart (fältbest.)*	Andel sten 63-200 mm Vikt%*	Andel block 200- 630mm Vikt%*	Andel block >630 mm Vikt%*	AMA-10 Mtrl.typ/ Tjälfarl.*	Schaktbarhets klass (klassificering ssystem -85)
0,0-0,3		Sandig Mulljord					0-1m: 3 1-2m:4
0,3-2,0		Sandig Morän	10	10	30

Bredd överkant (m)	-	Övrigt: Stopp pga förmodat berg	Bilagor	
Bredd underkant (m)	-			1. Fotografier
Längd överkant (m)	-			
Längd underkant (m)	-			
Djup (m)

Bild 2. Observerade jordlager i provgrop 9.

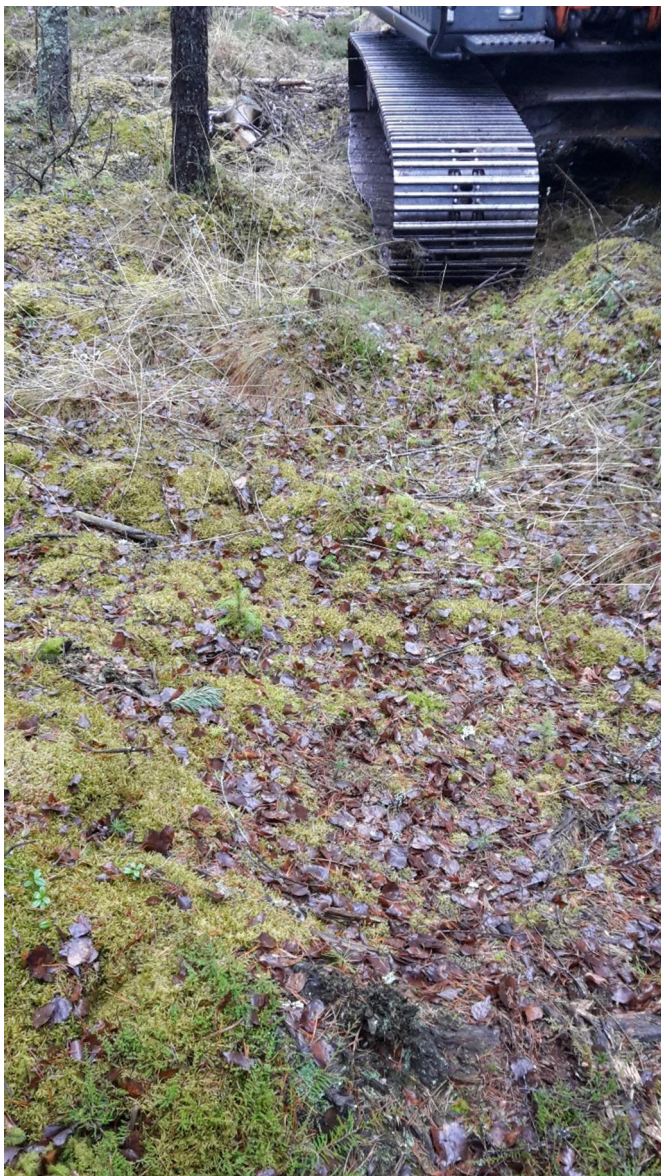
Bild 1. Omgivningsbild runt provgrop Pg 10

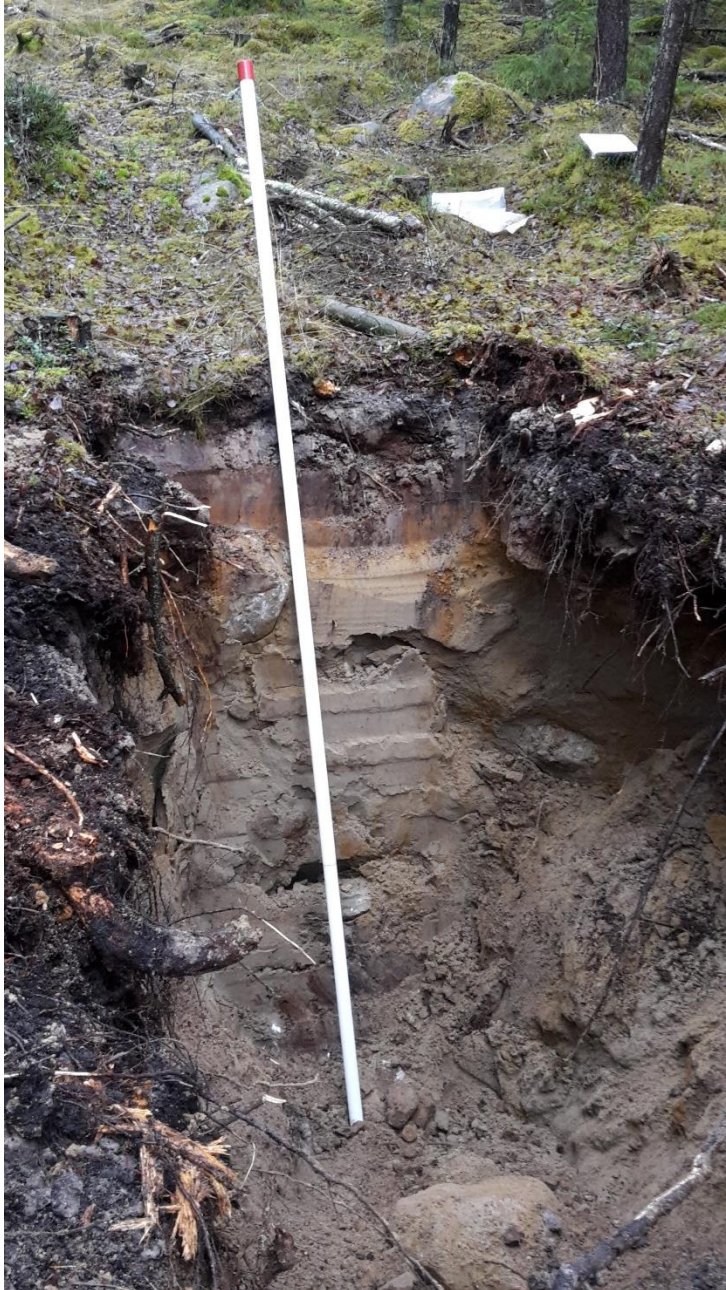
Djup u. MY (m) Från - Till	Provnr	Jordart (fältbest.)*	Andel sten 63-200 mm Vikt%*	Andel block 200- 630mm Vikt%*	Andel block >630 mm Vikt%*	AMA-10 Mtrl.typ/ Tjälfarl.*	Schaktbarhetskla ss (klassificeringssy stem -85)
0,0-0,3		Sandig Mulljord					0-0,5m: 4 0,5-3,0m: 3
0,3-3,0		Sandig Morän	5	5	10

Bild 2. Observerade jordlager i provgrop 10.
