MUR (MARKTEKNISK UNDERSÖKNINGSRAPPORT)/GEOTEKNIK
GEOTEKNISK UNDERSÖKNING FÖR V
HÖKHULT OCH V BÖKHULT I ÄLMHULT

SLUTRAPPORT
2016-03-09

UPPDRAG 267363, Geoteknisk undersökning för V Hökhult och V Bökhult i Älmhult
Titel på rapport: Geoteknisk undersökning för V Hökhult och V Bökhult i Älmhult
Status: Slutrapport
Datum: 2016-03-09

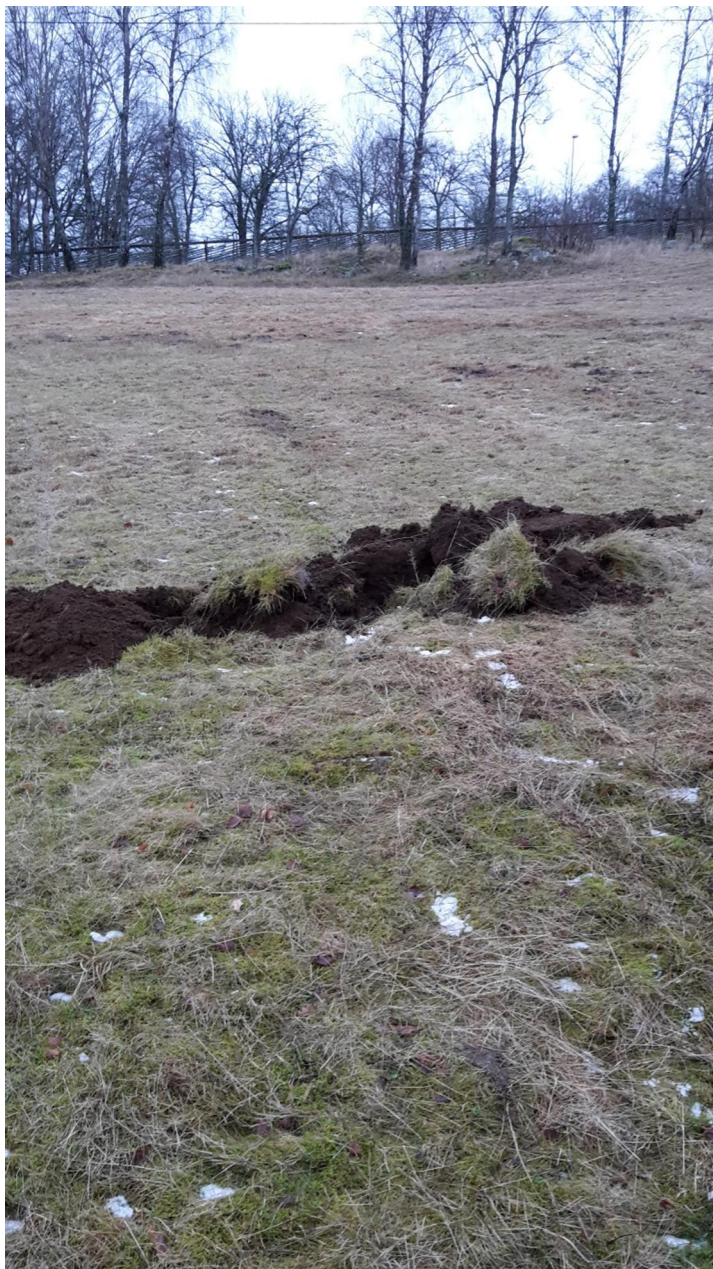
Bild 1. Omgivningsbild provgrop 11.

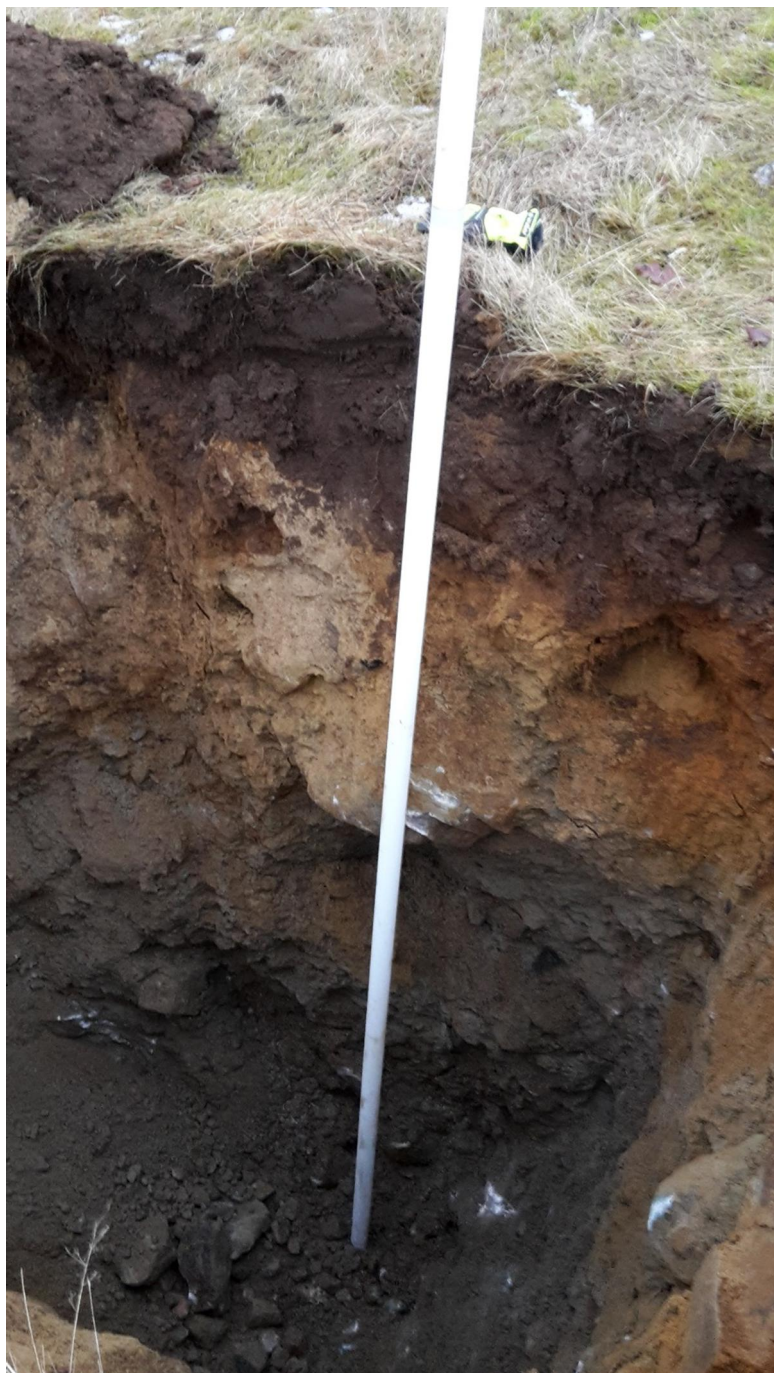
Djup u. MY (m) Från - Till	Provnr	Jordart (fältbest.)*	Andel sten 63-200 mm Vikt%*	Andel block 200- 630mm Vikt%*	Andel block >630 mm Vikt%*	AMA-10 Mtrl.typ/ Tjälfarl.*	Schaktbarhets klass (klassificering ssystem -85)
0,0-0,5		Sandig Mulljord					0-0,5m: 2 0,5-3,0m:3
0,5-3,0		Sandig Morän	5	10	5

Bild 2. Observerade jordlager i provgrop 11. Vid handsken 3 m.
