## PM – Inventering avseende markföroreningar inom fastigheterna Gunnar Gröpe 1, 2 och 4, Älmhult

### Bakgrund

En ny detaljplan ska upprättas för fastigheterna Gunnar Gröpe 1, 2 och 4 i centrala Älmhult. Planen avser att möjliggöra bostäder samt handel och kontor inom planområdet. För att bedöma huruvida en miljöteknisk markundersökning behöver utföras inom planområdet inför föreliggande detaljplanändring har Tyréns, på uppdrag av Älmhults kommun (ÄBO Älmhultsbostäder AB), utfört en inventering med avseende på markföroreningar inom aktuella och närliggande fastigheter. Resultaten från inventeringen redovisas i denna PM tillsammans med en bedömning gällande behovet av en miljöteknisk markundersökning.

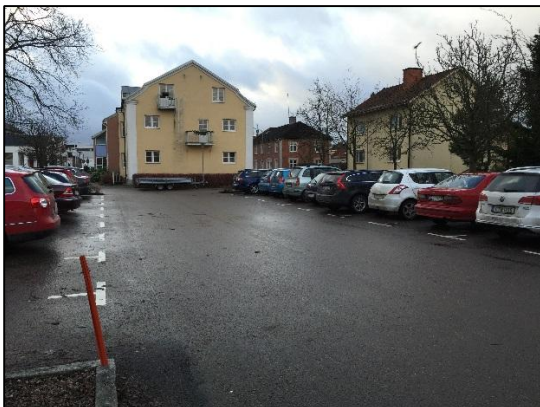
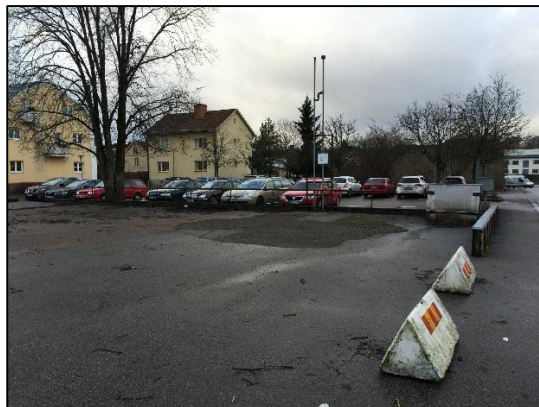
Inom fastigheten Gunnar Gröpe 1 i den västra delen av planområdet finns idag en asfalterad parkering, se figur 2. Angränsande fastighet Gunnar Gröpe 2 består idag till största delen en asfaltsyta, men även betongytor förekommer. Inom fastigheten finns en byggnad i ett plan som tidigare utgjort en bensinstation. I anslutning till den fd bensinstationen finns tillhörande pumpö kvar under befintligt skärmtak, se figur 3. Inom fastigheten Gunnar Gröpe 4, som ligger i den södra delen av planområdet, finns idag två byggnader som inrymmer en servicehall för bilar samt ett gatukök, se figur 4. Byggnaden i vilken det idag finns ett gatukök har tidigare utgjort en bensinstation och en lägenhet. I anslutning till byggnaden finns fundamentet från den tidigare pumpön till bensinstationen kvar. Markytan inom fastigheten utgörs huvudsakligen av asfalt, och sluttar västerut från Norra Esplanaden mot den västra fastighetsgränsen som angränsar till Gunnar Gröpe 14.

**Figur 2.** Foto till vänster Gunnar Gröpe 1 fotograferad mot söder, som idag utgörs av en asfalterad parkering. Foto till höger visar den östra gränsen mot Gunnar Gröpe 2.

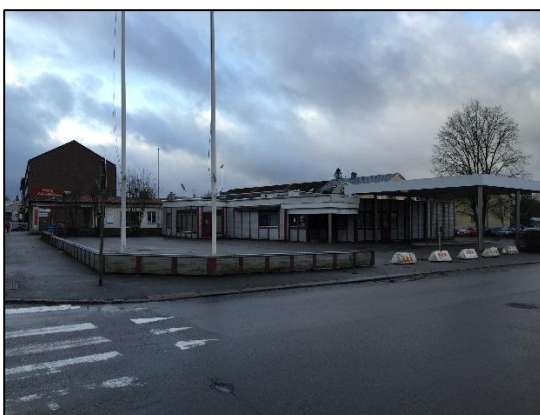
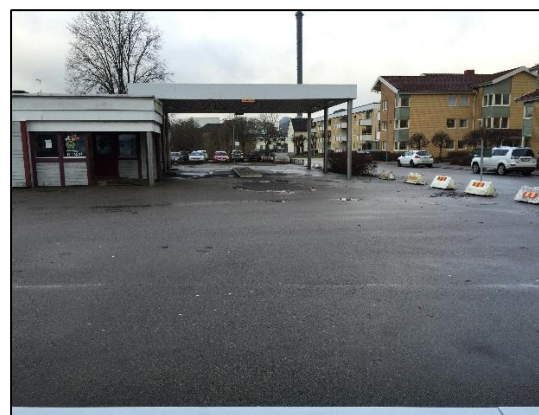
**Figur 3.** Foto till vänster visar Gunnar Gröpe 2 fotograferad mot söder från korsningen Norra Esplanaden/Kvarngatan. Foto till höger visar det befintliga skärmtaket fotograferat mot väst under vilket den gamla pumpön finns kvar.

Inom fastigheten Gunnar Gröpe 2 har det även legat en bensinstation. Byggnaden tillhörande den fd bensinstationen samt en pumpö finns kvar inom fastigheten. I utförd MIFO fas 1 gällande kemtvätten framgår att det någon gång mellan 1945 och 1967 var ett bensinläckage från en bensinstation inom fastigheten, som då benämndes Gunnar Gröpe 11. Det innebär att drivmedelförsäljning inom fastigheten troligtvis pågått sedan åtminstone 1960-talet. I samband med avetableringen av bensinstationen utfördes en miljöteknisk markundersökning inom fastigheten, se ÅF Infrastruktur AB rapport 2014. Vid undersökningen uttogs jordprov och grundvattenprov för laboratorieanalys med avseende på BTEX, alifater, aromater samt PAH.

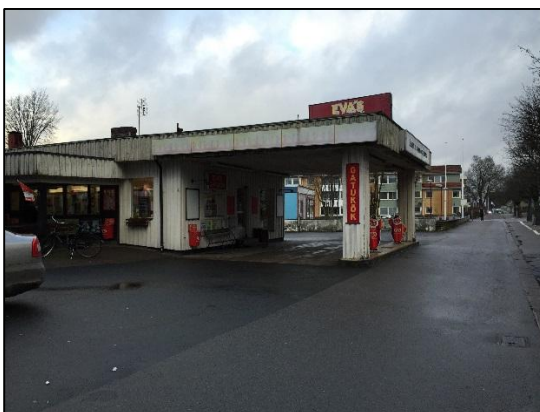
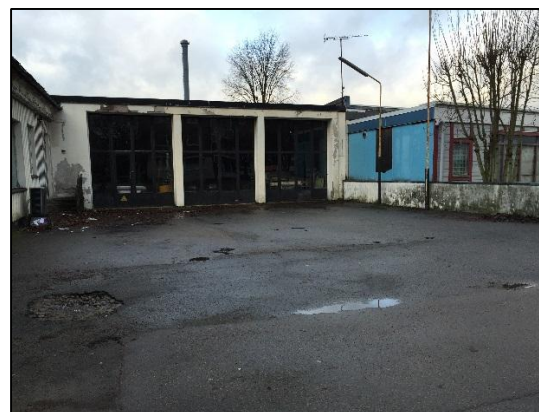
**Figur 4.** Foto till vänster visar den fd bensinstationen fotograferad mot norr som idag används som gatukök. Foto till höger visar servicehallen för bilar, som ligger norr om gatuköket (fotograferat mot väster).

Vid utförd undersökning vid Gunnar Gröpe 4 kommenteras att smörjgropar i verkstaden vid undersökningstillfället var indräkt med olja och oljeavskiljaren innehöll oljehaltigt slam. Eftersom verkstaden vid tidpunkten (2000) och framåt har varit verksam finns risk att ytterligare spill och läckage av oljor har skett.

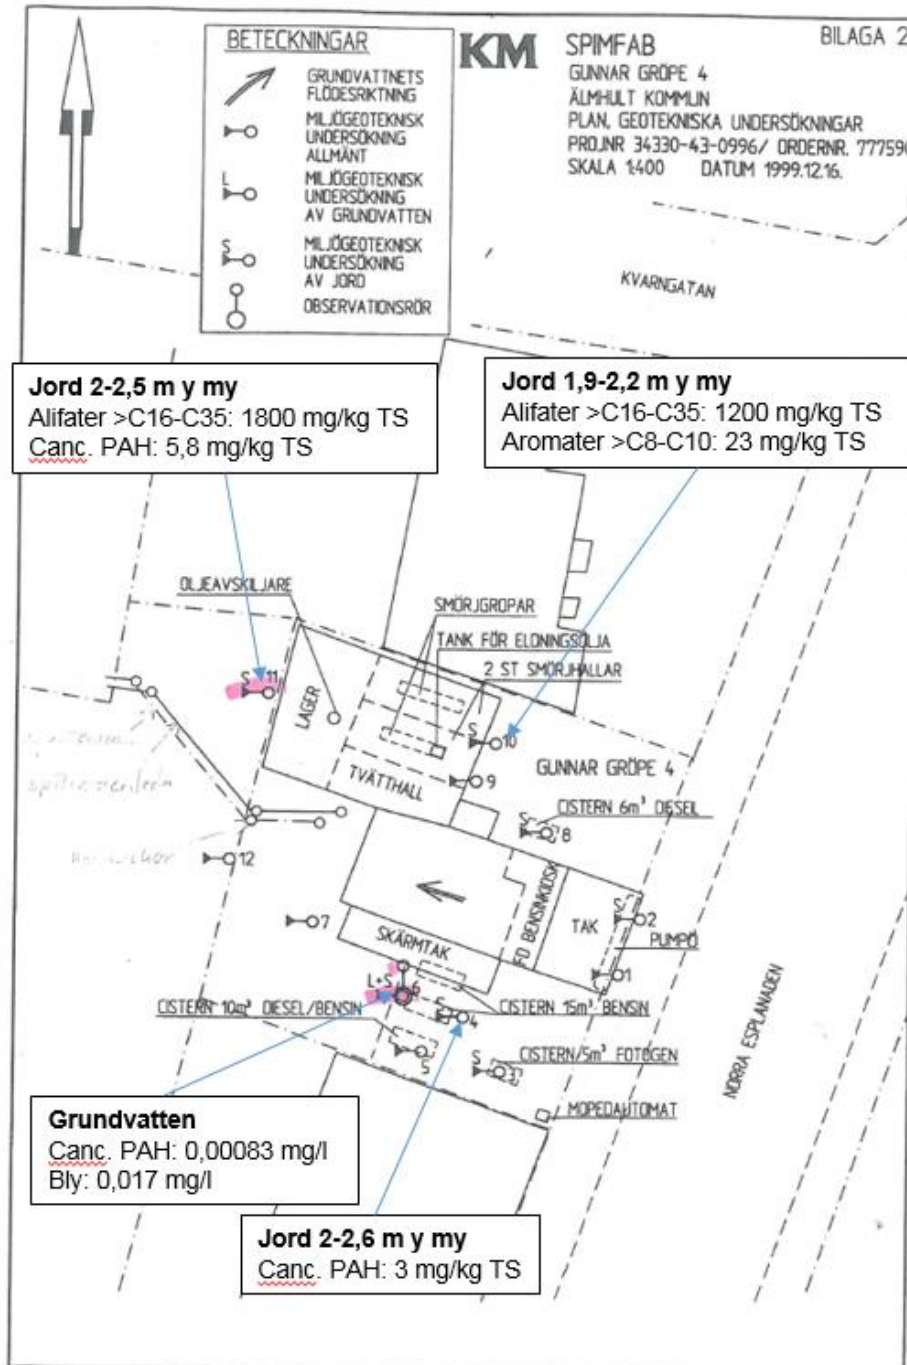
År 2000 utförde KM Miljöteknik en miljöteknisk markundersökning inom Gunnar Gröpe 4. Vid undersökningen uttogs jordprov och grundvattenprov för laboratorieanalys med avseende på BTEX, alifater, aromater, PAH och bly. Resultaten påvisar halter av alifater och aromater överskridandes Naturvårdsverkets generella riktvärde för KM inom fastigheten, samt förhöjda halter av PAH och bly i grundvatten, se bilaga 2.

**Bilaga 2. Provtagningsplan från tidigare utförd miljöteknisk markundersökning inom Gunnar Gröpe 4 (KM Miljöteknik AB, 2000) med lägen för påträffade föroreningar i jord överskridandes Naturvårdsverkets generella riktvärden för känslig markanvändning samt förhöjda halter i grundvatten**

Sammantaget bedöms, utifrån resultat av utförd inventering, att en miljöteknisk markundersökning utförs inom planområdet inför eventuell nybyggnation med uttag av jordprov samt grundvattenprov för laboratorieanalys med avseende på metaller, PAH, petroleumämnen samt klorerade lösningsmedel.
