ÖVERSIKTLIGT PLANERINGSUNDERLAG/GEOTEKNIK  
NORRA RINGVÄGENS FÖRLÄNGNING, KLÖXHULT

2019-05-06

UPPDRAG 288808, Geoteknisk undersökning Norra Ringvägens förlängning

Titel på rapport: Översiktligt planeringsunderlag/Geoteknik – Norra Ringvägens förlängning, Klöxhult

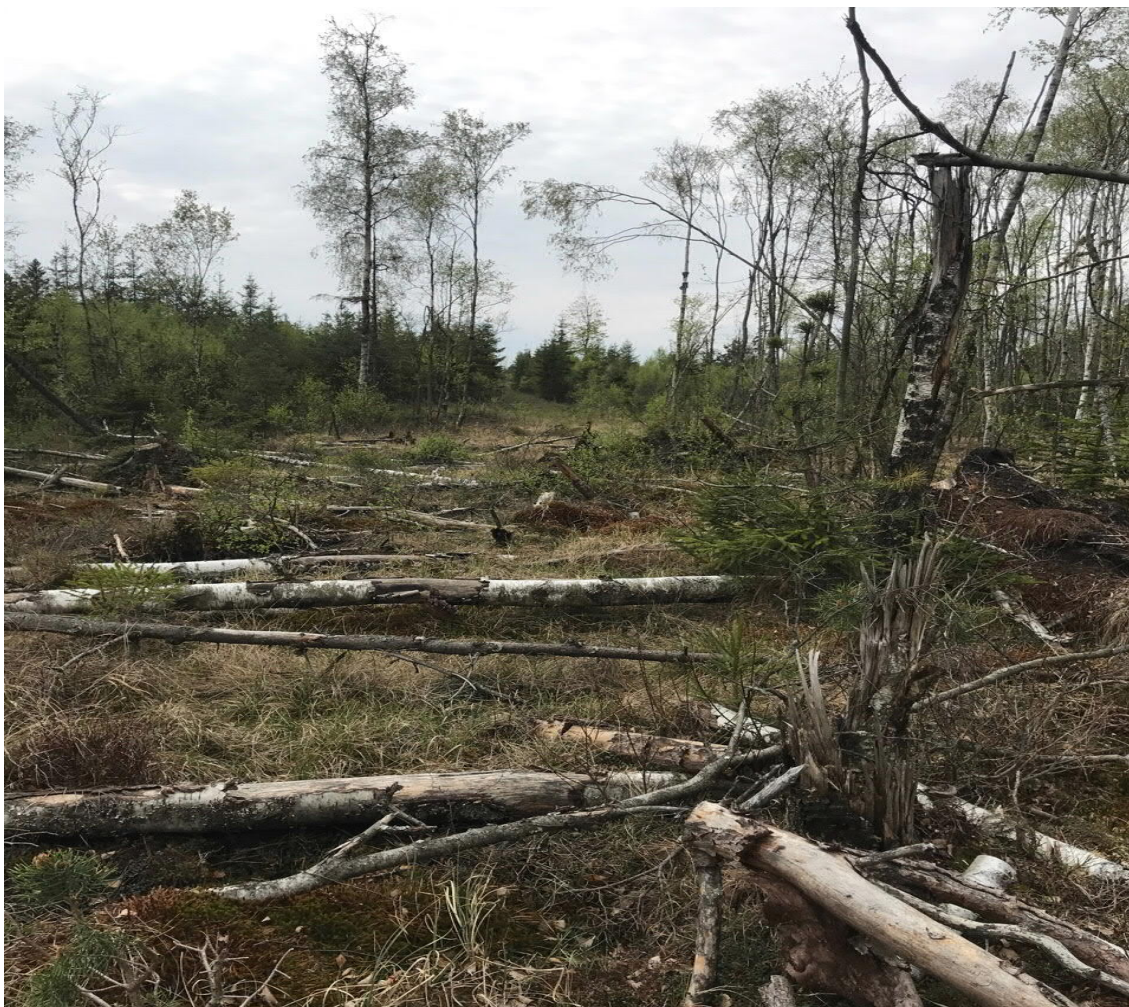
Majoritet av området är idag skogsmark, mestadels barrskog men också inslag av lövskog, sly och kalhygge på sina ställen, figur 6.

Figur 6 – Visar del av terräng i norra undersökningsområdet. Fotot taget mot söder.

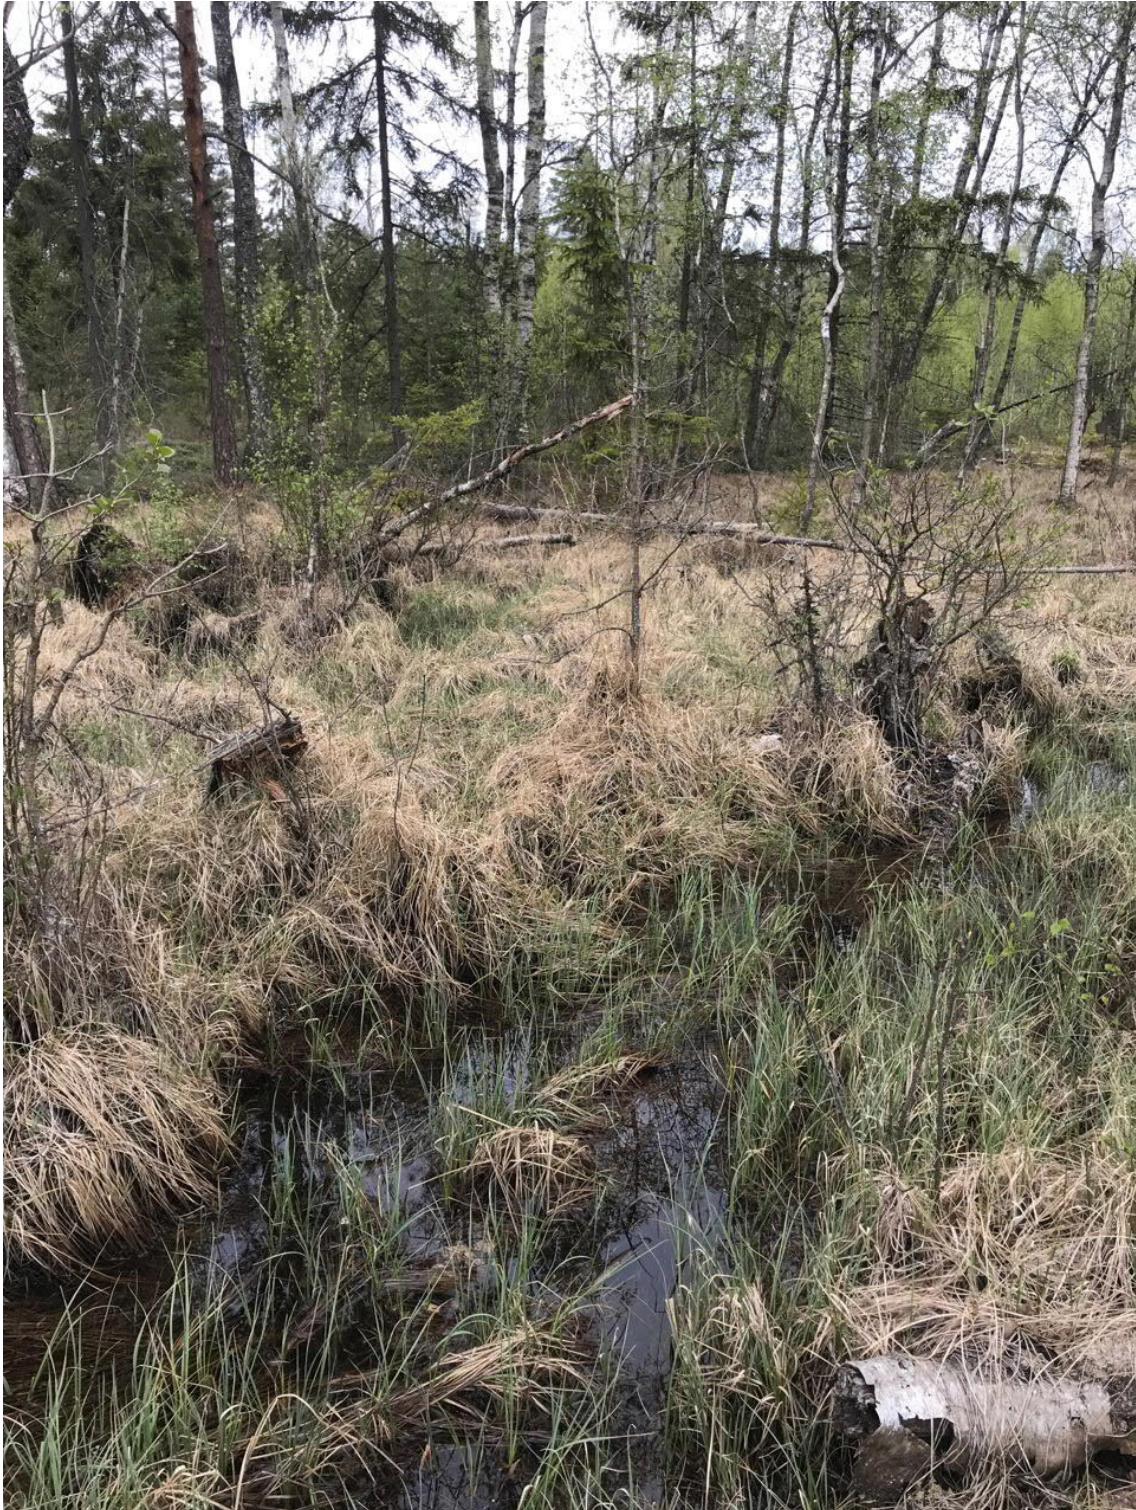
Inom området finns mindre vattendrag, torv samt våtmarksområden i form av mosse, figur 7.

Figur 7 – Visar del av terräng i norra undersökningsområdet. Fotot taget mot öster.

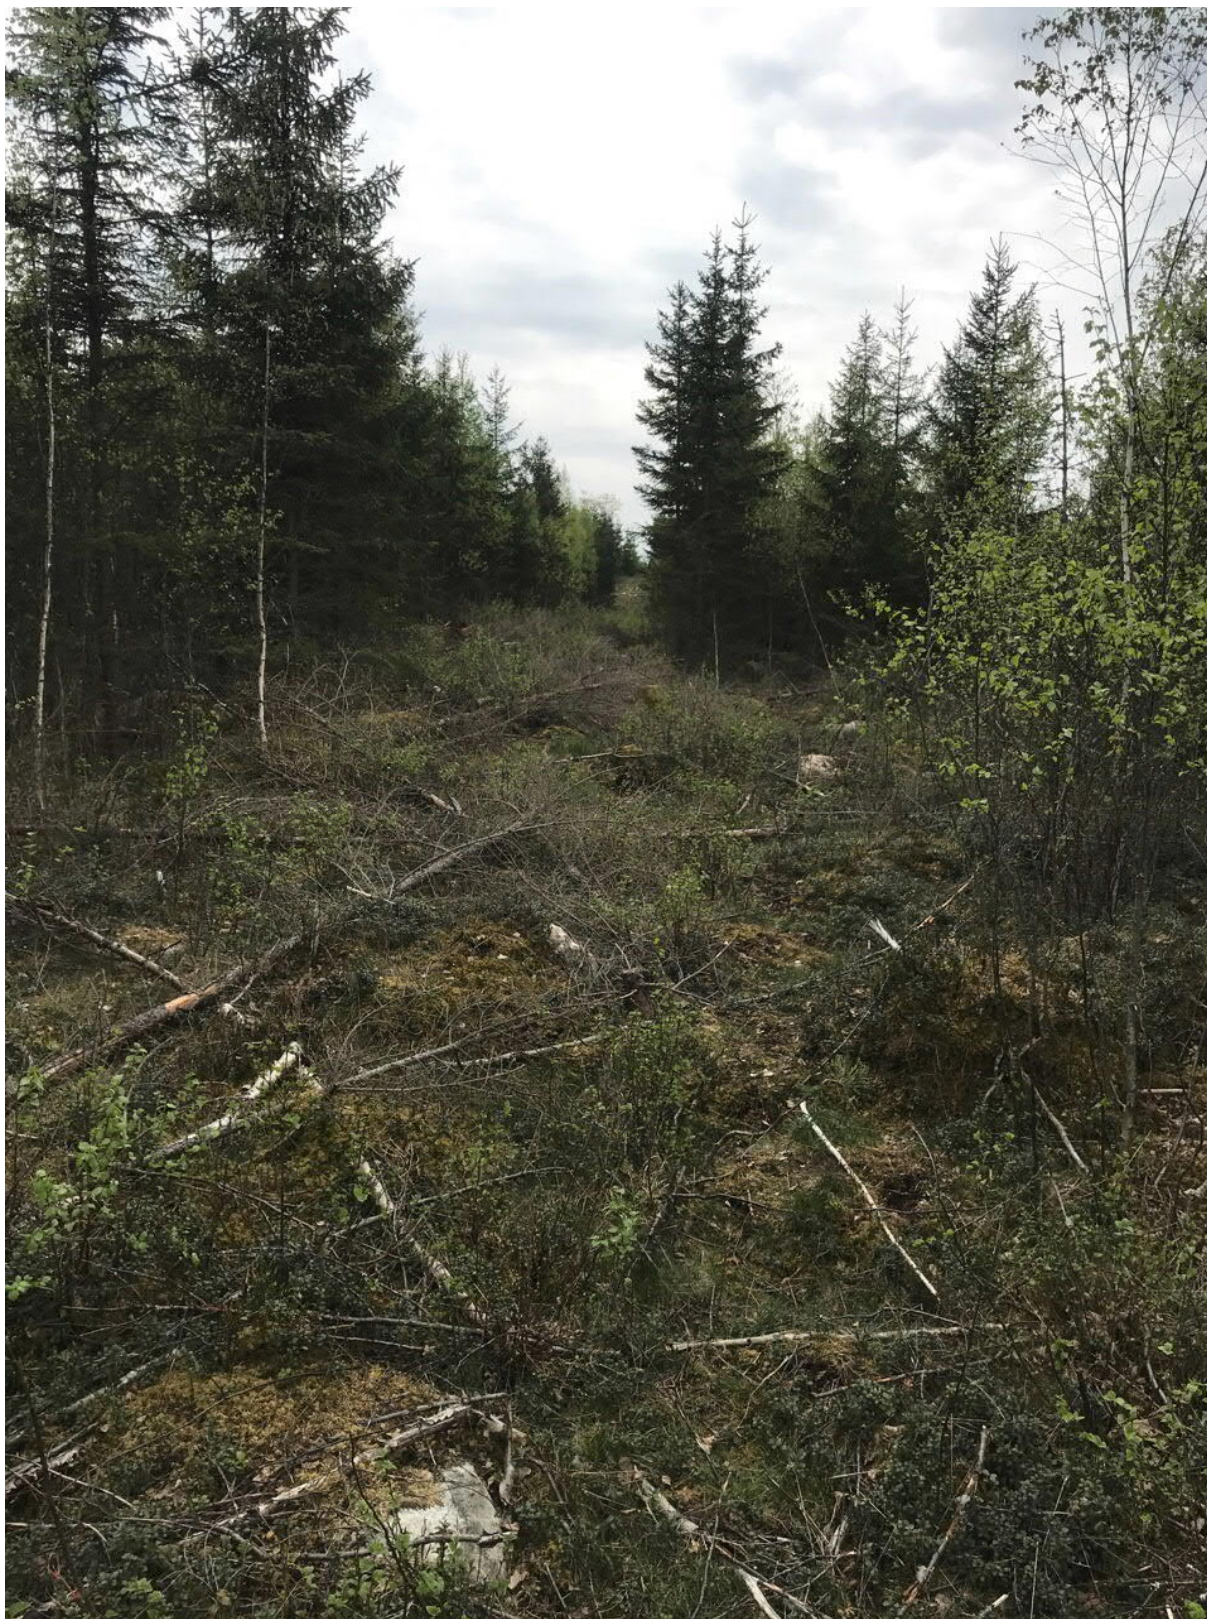
Figur 3 – Exempel på terräng i den norra delen av undersökningsområde. Fotot taget mot söder.
