MUR (MARKTEKNISK UNDERSÖKNINGSRAPPORT)/GEOTEKNIK  
**DETALJPLAN SÅNNABÖKE 1:171,  
ÄLMHULT**

**SLUTRAPPORT  
2021-08-31**

**UPPDRAG** 314933, Detaljplan Sännaböke 1:171 Geoteknisk undersökning

Titel på rapport: MUR (Markteknisk undersökningsrapport)/Geoteknik Detaljplan Sännaböke 1:171, Älmhult

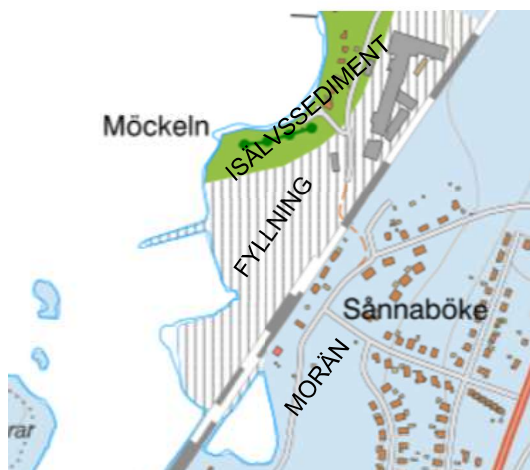
Vid framtagande av undersökningsprogram och val av undersökningsmetoder inför nu utförd undersökning har [1] studerats i vilken det framgår att undersökningsområdet förväntas utgöras av fyllning på isälvsediment och morän. Jorddjupet uppskattas enligt [1] till 5-10 m. Även tidigare utförda markmiljötekniska undersökningar har använts som underlag [5]-[8].

**Figur 3.** Urklipp från jordartskartan [1]. Grönt - isälvsediment, Grå streckad yta - fyllning, Blå - Morän.

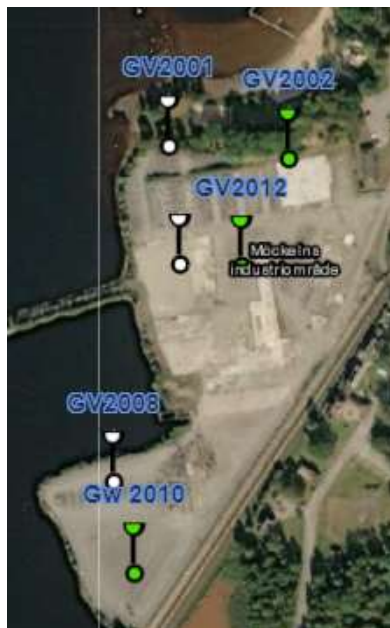
**Figur 4. Grundvattenrör från tidigare undersökningar. [8] Grundvattenrören är grönmarkerade i bilden till vänster.**

Vid tidigare utförda miljögeotekniska undersökningar installerades grundvattenrör [8] enligt Figur 4. I samband med fältundersökningen 2021-06-03 kunde grundvattenrör GV2002 lodas till 1,95 m u my motsvarande nivå ca +136,0. Resterande rör fanns ej kvar alt. var fyllda med sand. Vid kompletterande undersökningar i januari 2023 kunde inga grundvattenrör lokaliseras.

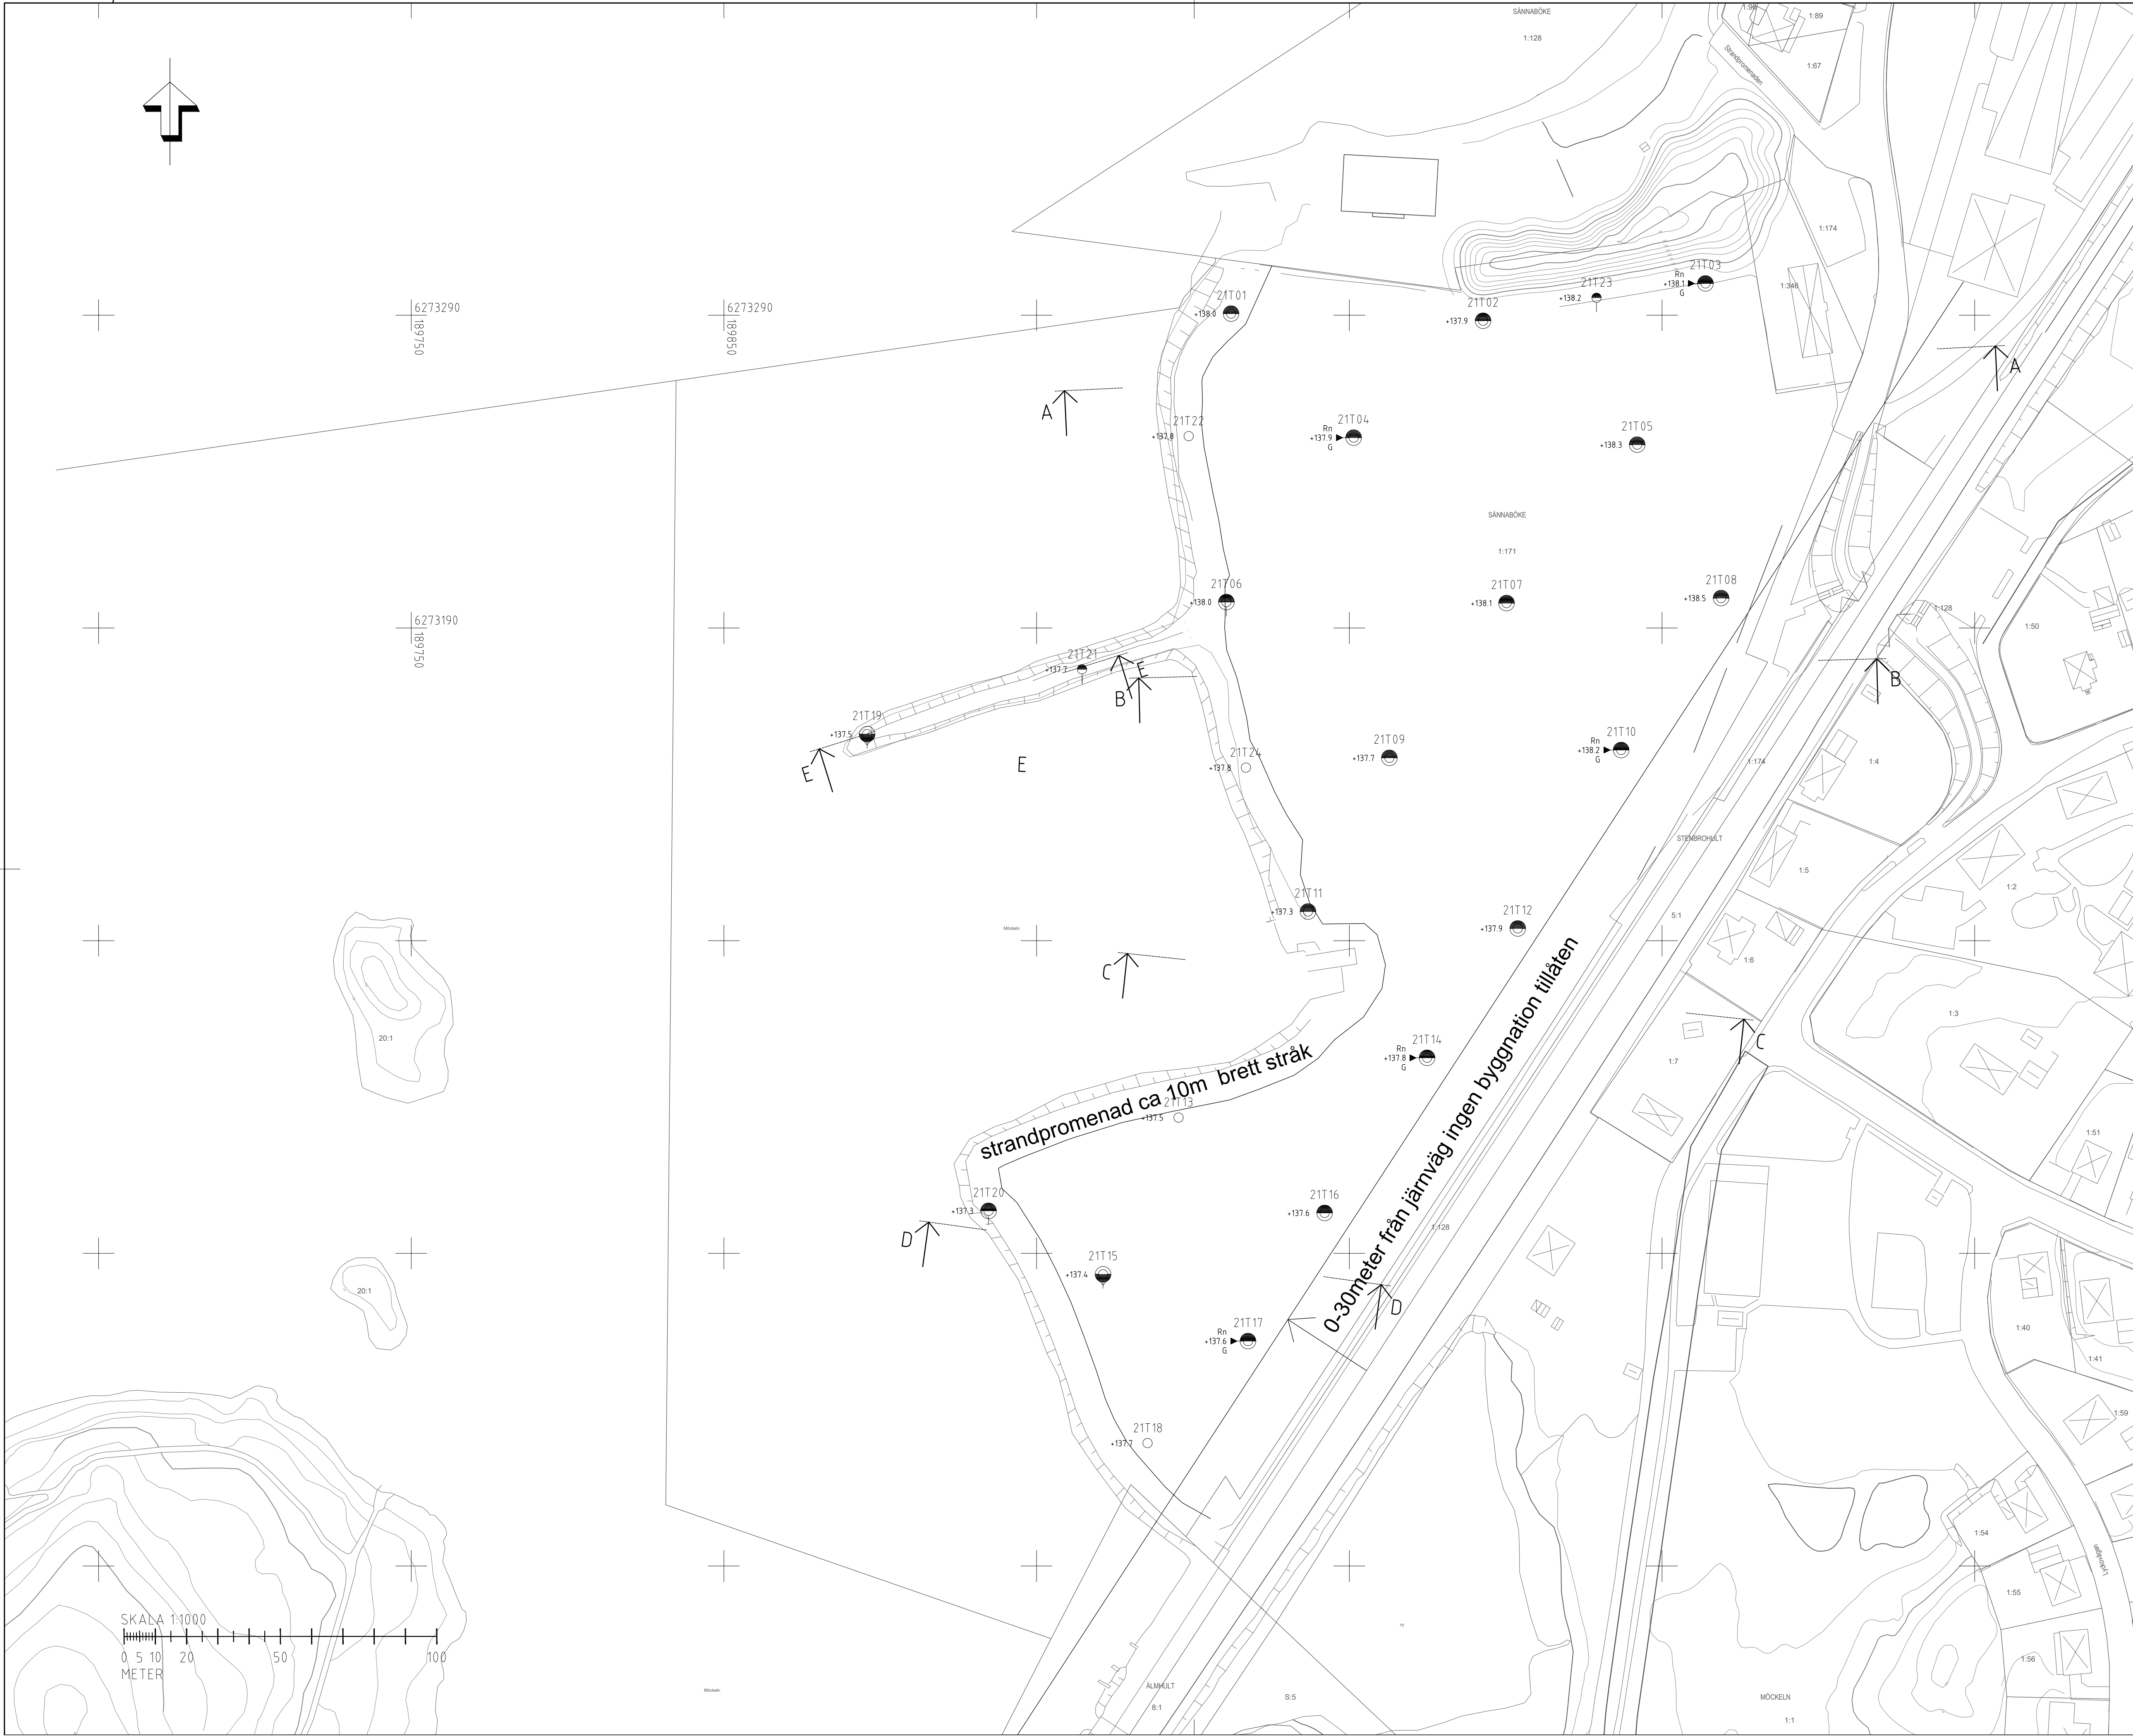
| SKALA<br>1:1000 (A1) | NUMMER<br>100G1101 | | BET | |

UNDERSÖKNINGSPUNKTERNA 21T01-21T19  
ÄR UTFÖRDA AV TYRÉNS SVERIGE AB  
UNDER JUNI-JULI 2021.

100G1101 Plan 1:1000 (A1)
