DAGVATTENUTREDNING

VITA KORSET

UPPDRAG 289281, Dagvattenutredning Vita Korset, Älmhult

Titel på rapport: Dagvattenutredning

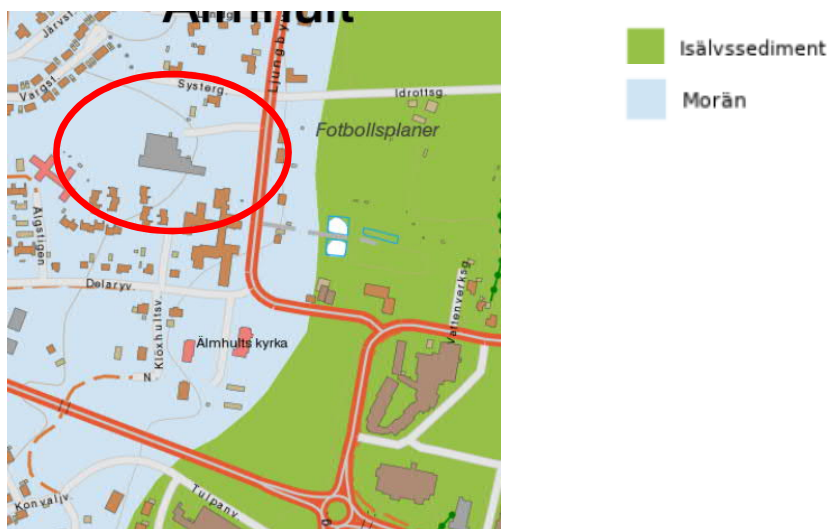
Enligt SGU:s jordartskarta består området av morän. Genomsläpplighetskartan visar att området har medelhög genomsläpplighet, vilket ger förutsättning för viss infiltration och rening av dagvatten.

Figur 2 – SGU:s jordartskarta

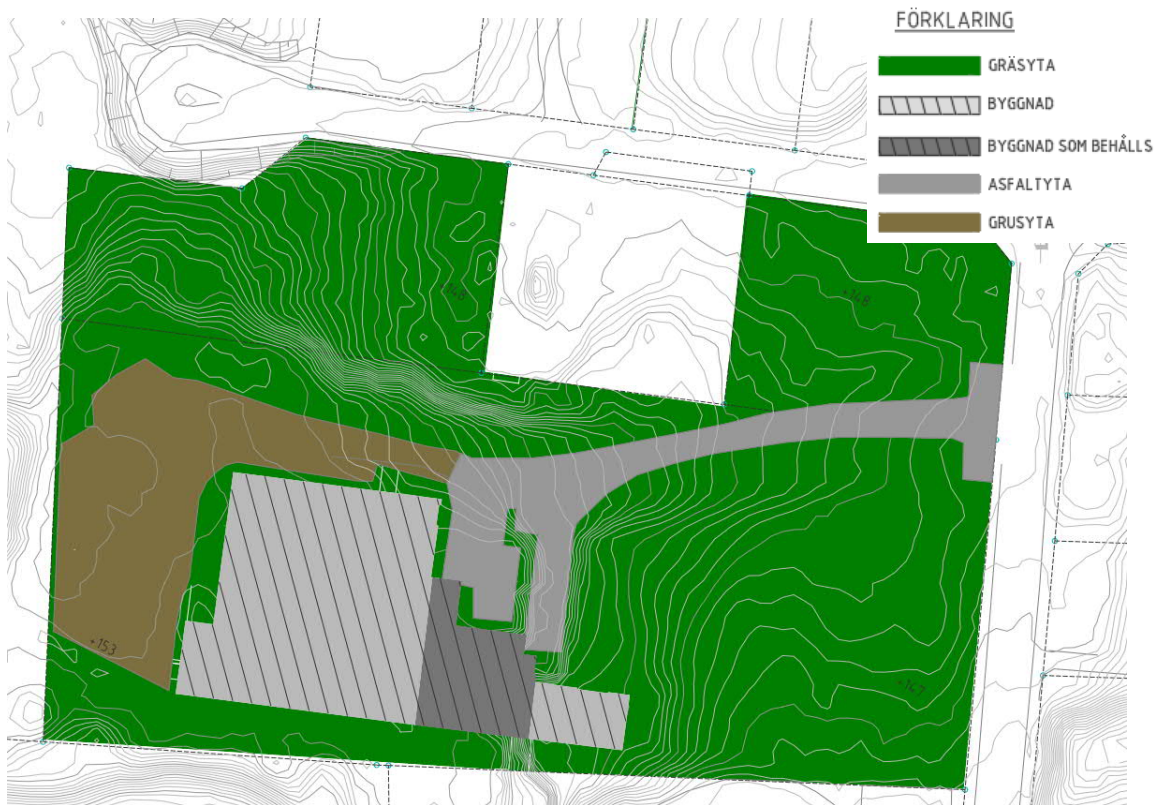
Avvattning sker idag via naturlig avrinning ut i gräs- och naturmarksytor. Även befintliga grus- och asfaltsytor samt takvatten från stuprör mynnar ut i omgivande gräs- och naturmark där infiltration av dagvatten sker.

Figur 4 - Översiktsbild över befintlig byggnad och mark.

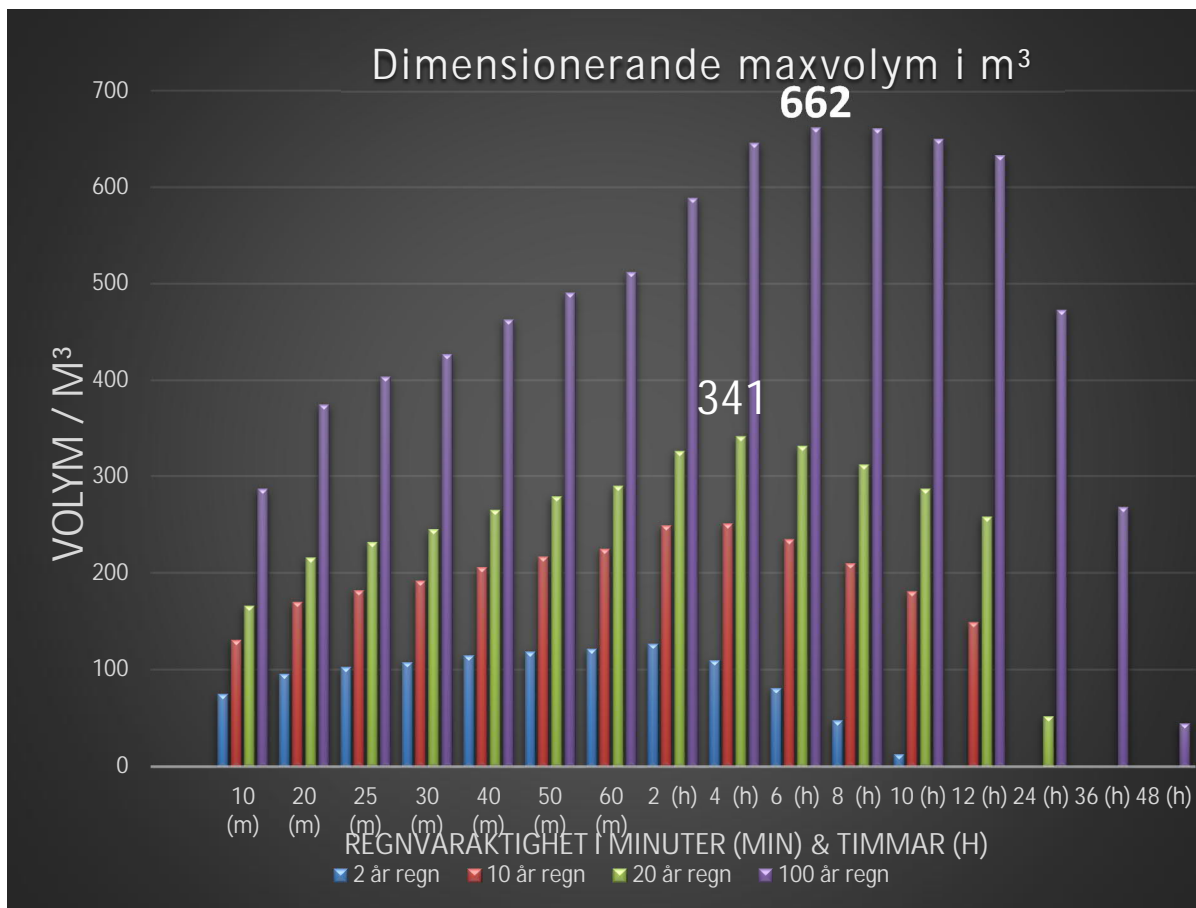
Diagrammet nedan visar volymen som behöver fördröjas på fastigheten under ett 2-, 10-, 20- och 100-årsregn.

Staplarna visar den dimensionerande volymen i kubikmeter för respektive årsregn och varaktighet i minuter och timmar. Maxvolymen är den högsta volymen vid respektive årsregn och den volym som behöver fördröjas inom området för att klara kommunens krav. När maxvolymen nåtts, minskar volymen succesivt.

Figur 6 – Diagram för dimensionerande maxvolym

För att hantera dagvattnet som uppkommer vid ett 20-årsregn krävs att en volym på ca 340 m³ kan fördröjas inom området för exploateringen. Ett 100-årsregn skulle kräva att en volym på ca 660 m³ kan fördröjas. Se figur 6 och tabell 3.

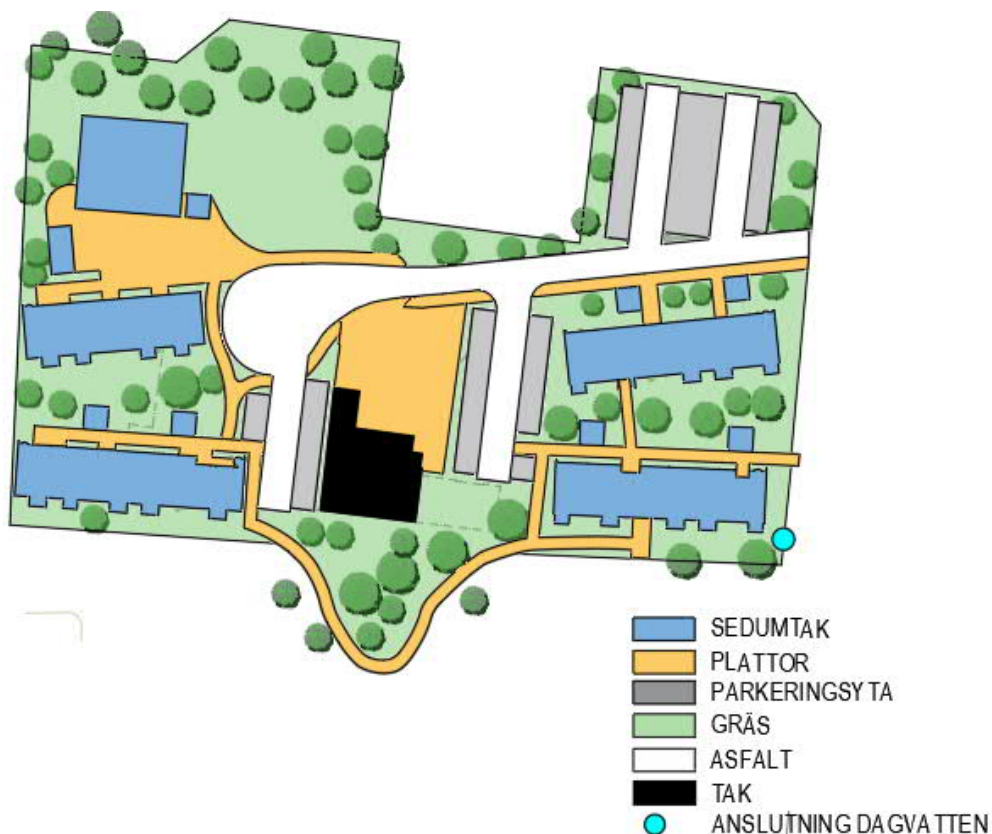
För att minska omfattningen av dagvattendammar kan nya byggnader förses med sedumtak och nya parkeringsytor med grusarmering.

Detta medför att avrinningen minskar, samtidigt som det har en fördröjande och renande effekt på dagvattnet. Denna lösning kan fungera som ett komplement till tidigare förslag, och bidrar till att utbredningen av dagvattendammar i området kan minskas.

Figur 8 - Översiktsbild över nya byggnader och mark, med sedumtak och grusarmering

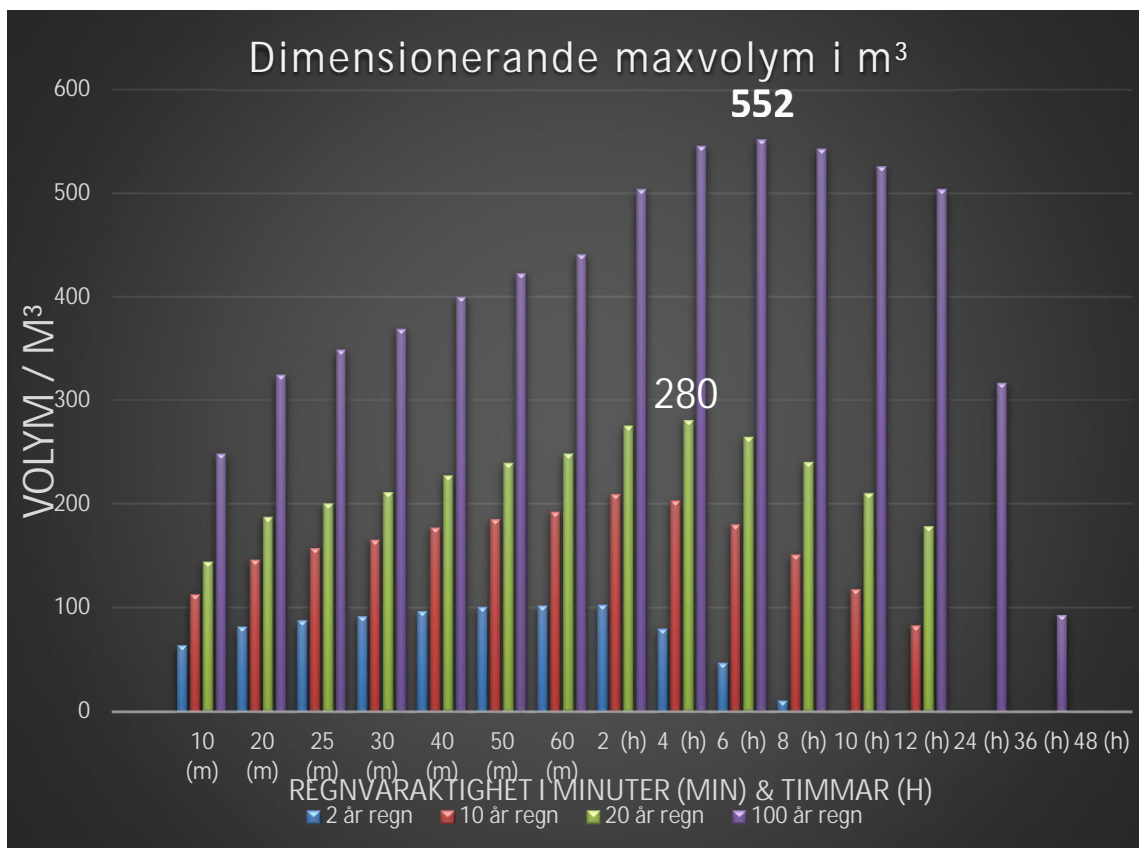
Användning av sedumtak och grusarmering bidrar till att en större mängd dagvatten fördröjs. Vid ett 20-årsregn minskar volymen på dagvattendammarna till ca 280 m³, medan dagvattendammarna vid ett 100-årsregn minskar till ca 550 m³. Detta skulle medföra att ett alternativ med öppna diken/dammar skulle få en totallängd på 90 m.

Figur 9 – Diagram med olika års skyfall och olika långa nederbörds varaktigheter uppdelat i minuter och timmar. Här har man implementerat sedumtak och grusarmering på parkeringsytorna.
